Maudal kraftstasjon

Miljøkartlegging

DATO / REVISJON: 15. januar 2019 / 00

DOKUMENTKODE: 10208761-RIM-RAP-01

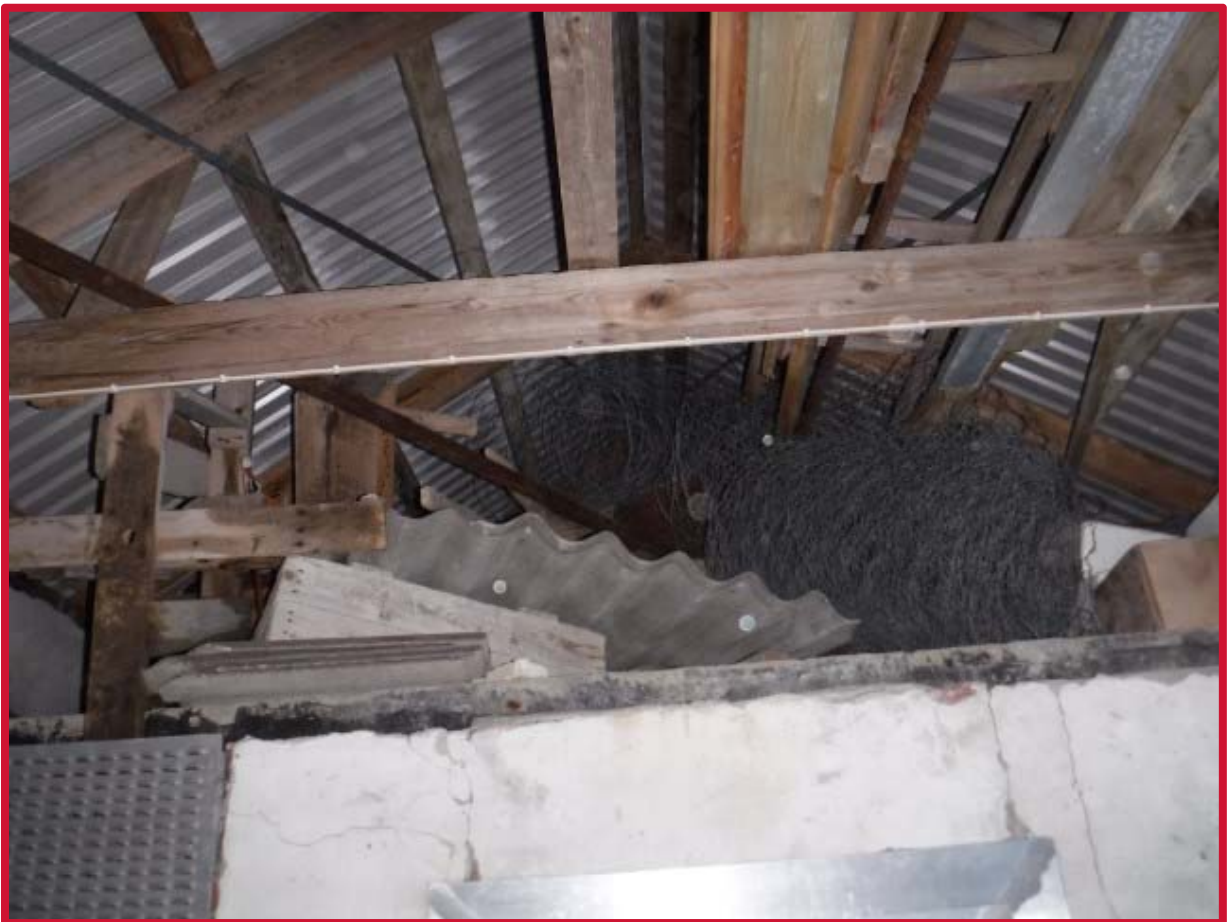
Det er lagret eternittplater i garasje ved dam, bygg 2. Eternittplatene saneres forskriftsmessig av autorisert personell før øvrig rivning.

Bilde 19 - Eternittplater lagret i garasje ved dam, bygg 2.

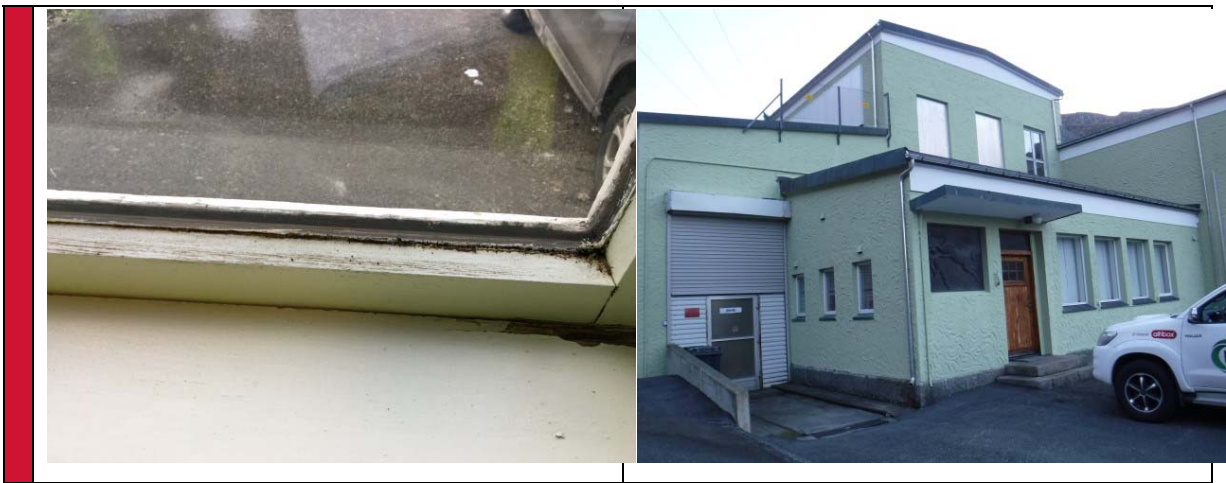
Det er to eldre Thermopane Glaverbel isolerglassvindu i stasjonsbygningen. Disse inneholder asbest og bly mellom glass og ramme.

Bilde 20 - Isolerglassvindu som inneholder asbest. Asbestholdige fraksjoner saneres forskriftsmessig av autorisert firma.

Vinduene må saneres forskriftsmessig av autorisert personell før øvrig rivning.

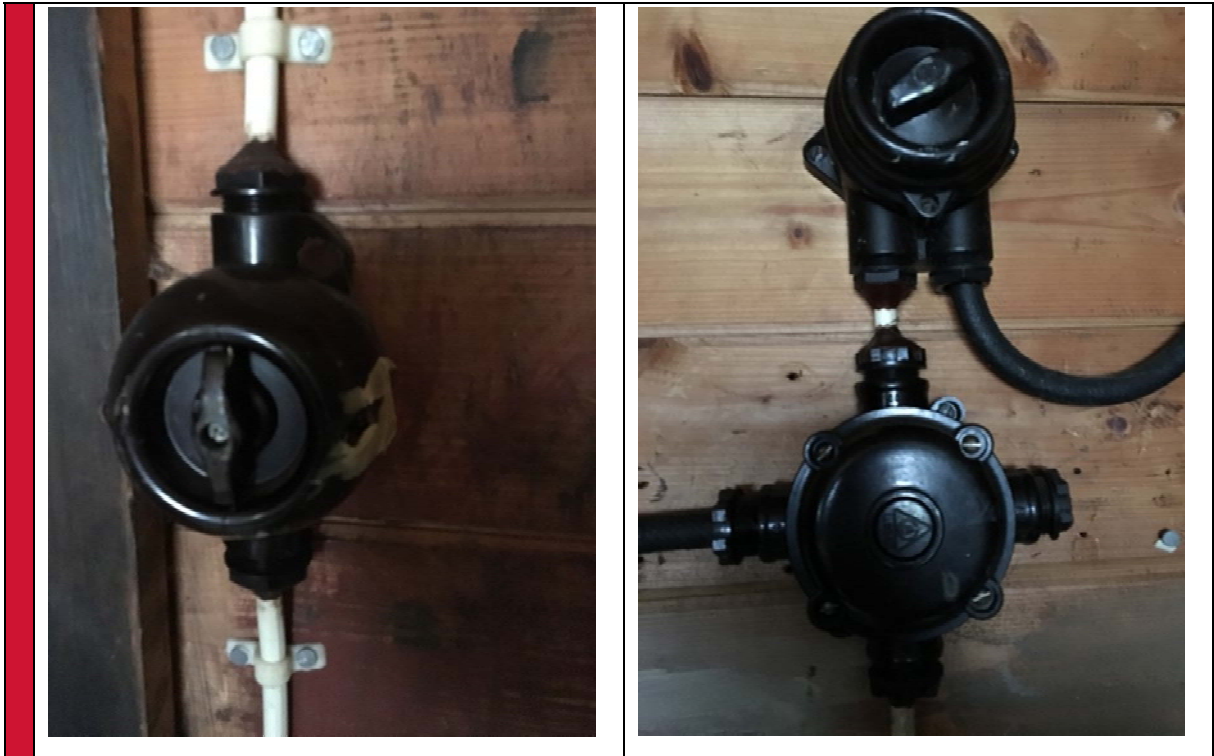
Bakelittprodukter og trådisolerte ledninger kan inneholde asbest. Disse demonteres og leveres hele til godkjent mottak.

Det ble observert bakelittprodukter i uthuset, bygg 6. Generelt kan bakelittprodukter og trådisolerte ledninger være skjult i konstruksjonen.

Bilde 21 – Bakelittprodukter demonteres og leveres hele til godkjent mottak.

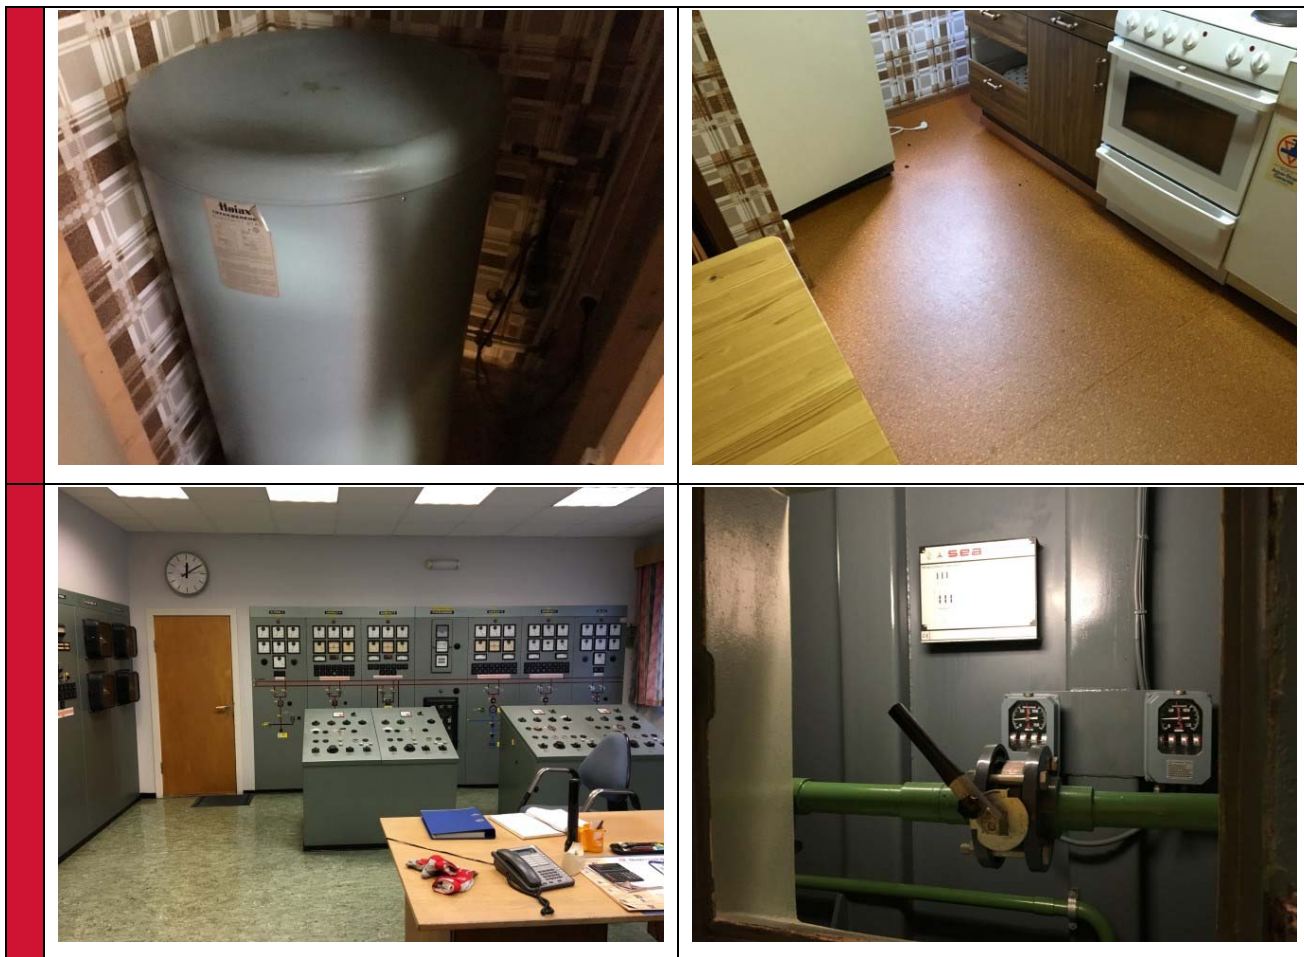
Bilde 22 - Eksempler på EE-avfall i bygningene. EE-avfall sorteres i egne fraksjoner, og leveres godkjent mottak.

EE-avfall sorteres i egnede fraksjoner og leveres godkjent mottak.

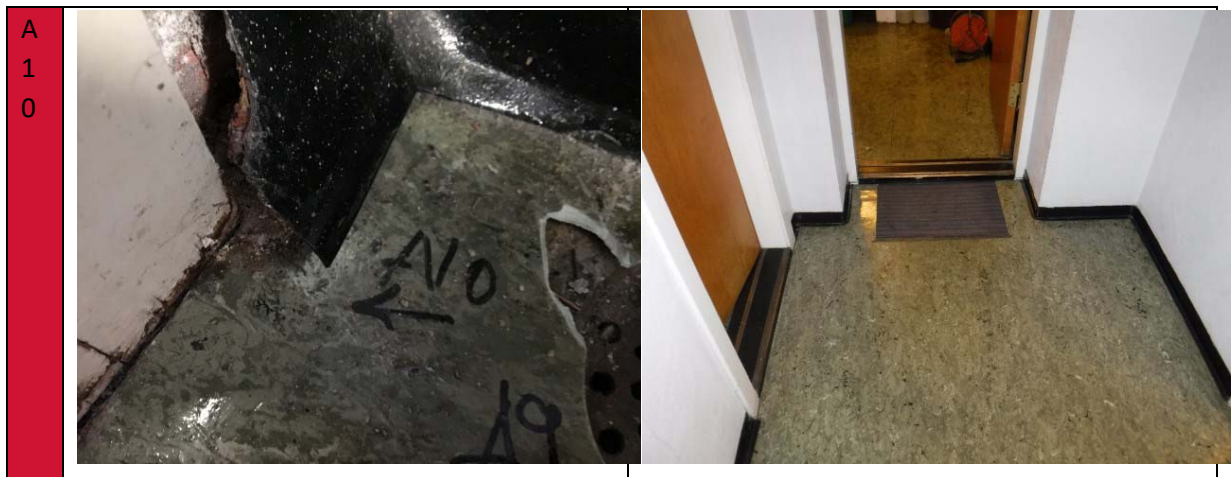
Vaskelistene inneholder ftalater/mykgjørere over grenseverdier for farlig avfall.

Bilde 23 - Vaskelister sorteres i fraksjon for ftalatholdig avfall, og leveres godkjent mottak for farlig avfall.

Vaskelistene sorteres i fraksjon for ftalatholdig avfall, og leveres godkjent mottak.

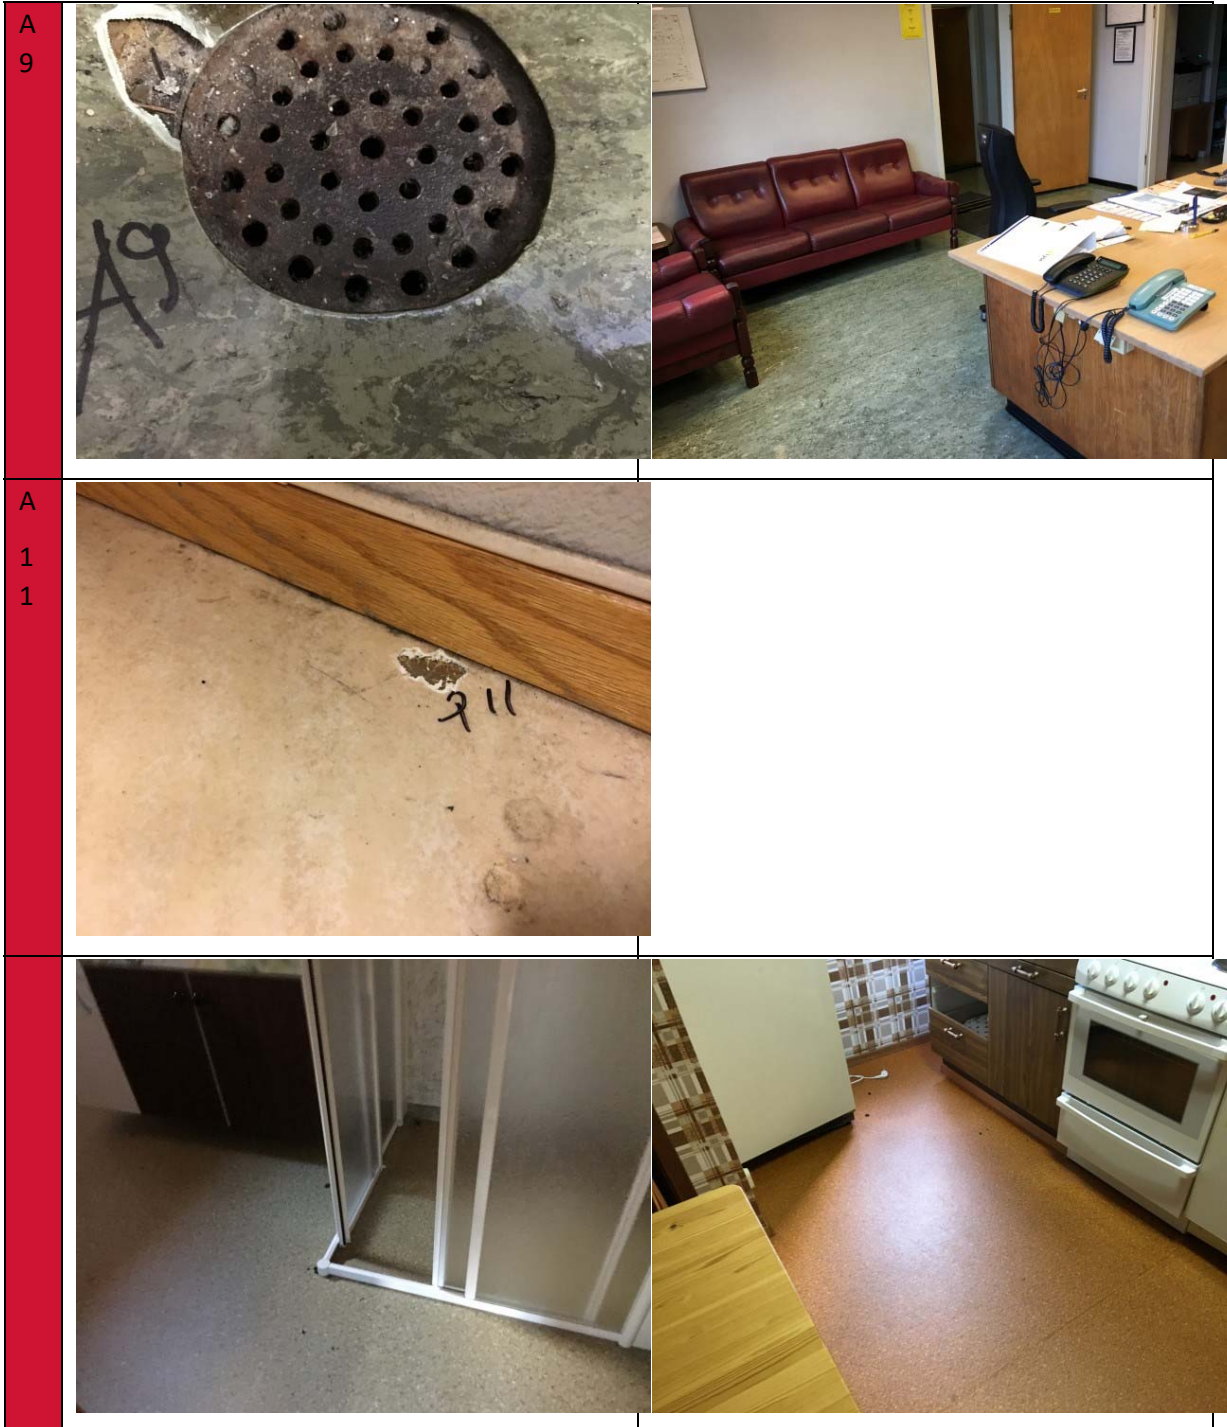
Vinylbeleggene er analysert for innhold av ftalater. Analyseresultatene av beleggene tilsier at disse er farlig avfall på grunn av innhold av ftalater.

Bilde 24 - Vinylbeleggene er farlig avfall på grunn av innhold av ftalater. Beleggene sorteres i fraksjon for ftalatholdig avfall, og leveres godkjent mottak for farlig avfall.

Vinylbeleggene sorteres i fraksjon for ftalatholdig avfall, og leveres godkjent mottak for farlig avfall.

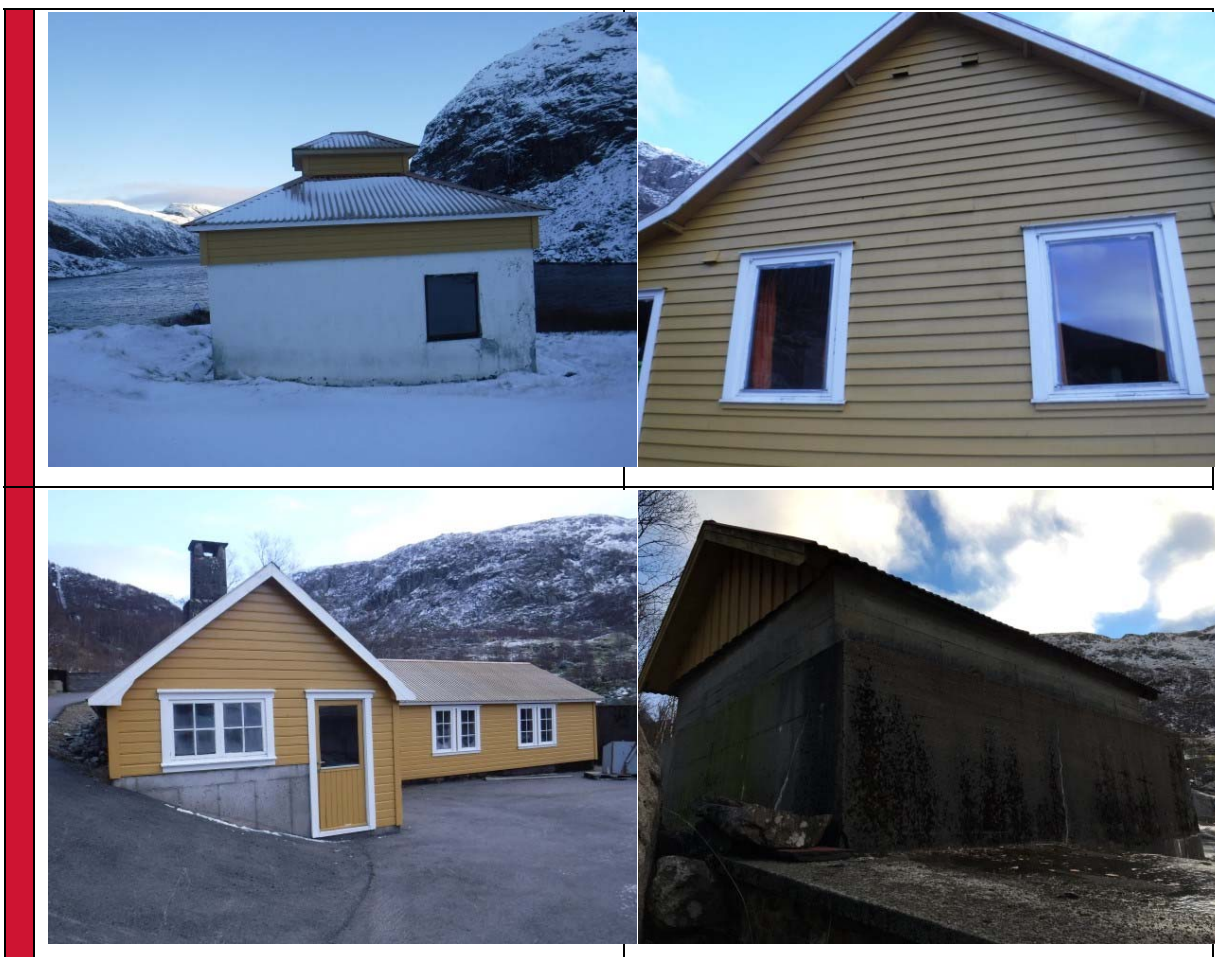
Kledning og underliggende listverk er CCA-impregnert trevirke.

Bilde 25 - CCA-impregnert trevirke sorteres i egen fraksjon og leveres godkjent mottak for farlig avfall.

CCA-impregnert trevirke sorteres i egen fraksjon og leveres godkjent mottak for farlig avfall.

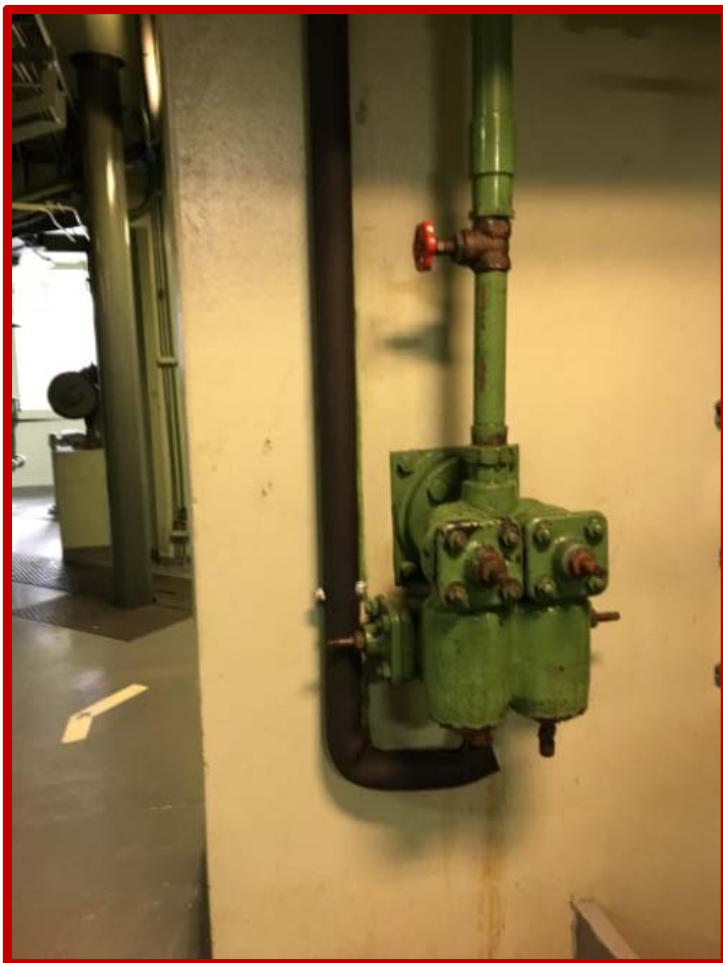
Det er registrert isolasjon av cellegummi på rør. Det kan også finnes rør med cellegummi skjult i konstruksjonen.

Cellegummi klassifiseres i utgangspunktet som farlig avfall grunnet innhold av bromerte flammehemmere. All isolasjon av cellegummi skal derfor sorteres i egen fraksjon, og leveres til godkjent mottak for farlig avfall.

Bilde 26 - Cellegummi rørisolasjon sorteres i egen fraksjon og leveres godkjent mottak for farlig avfall.

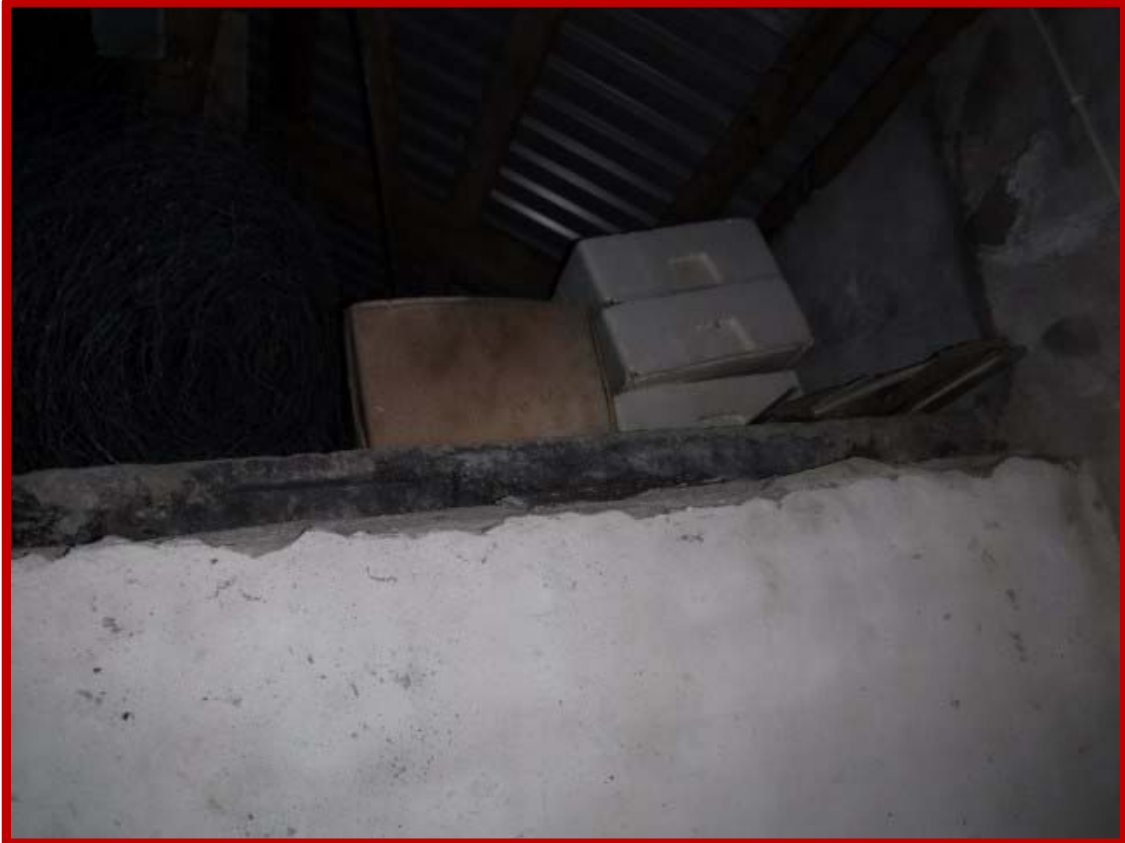
Bilde 27 – Fraksjoner med EPS-isolasjon/isopor sorteres i egen fraksjon og leveres godkjent mottak for farlig avfall.

Fraksjoner av EPS-isolasjon/isopor sorteres i egen fraksjon og leveres godkjent mottak for farlig avfall. Dette gjelder også løse isoporfraksjoner, eksempelvis kassene vist i bilde under.

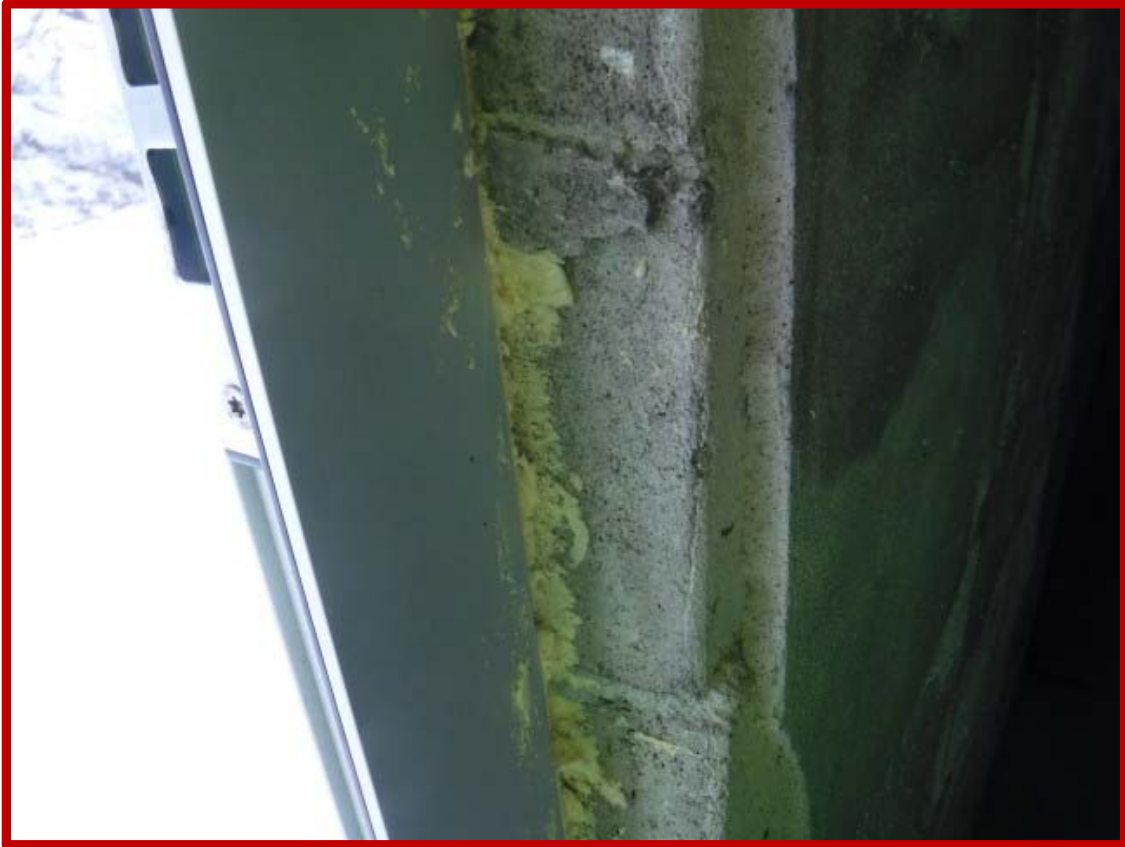
Eldre PUR-skum inneholder KFK/HKFK, ozonødeleggende gasser, sorteres i egen fraksjon og leveres godkjent mottak for farlig avfall.

Bilde 28 - PUR-skum i forbindelse med ytterdør i garasje ved dam, bygg 2. PUR-skum sorteres i egen fraksjon og leveres godkjent mottak for farlig avfall.

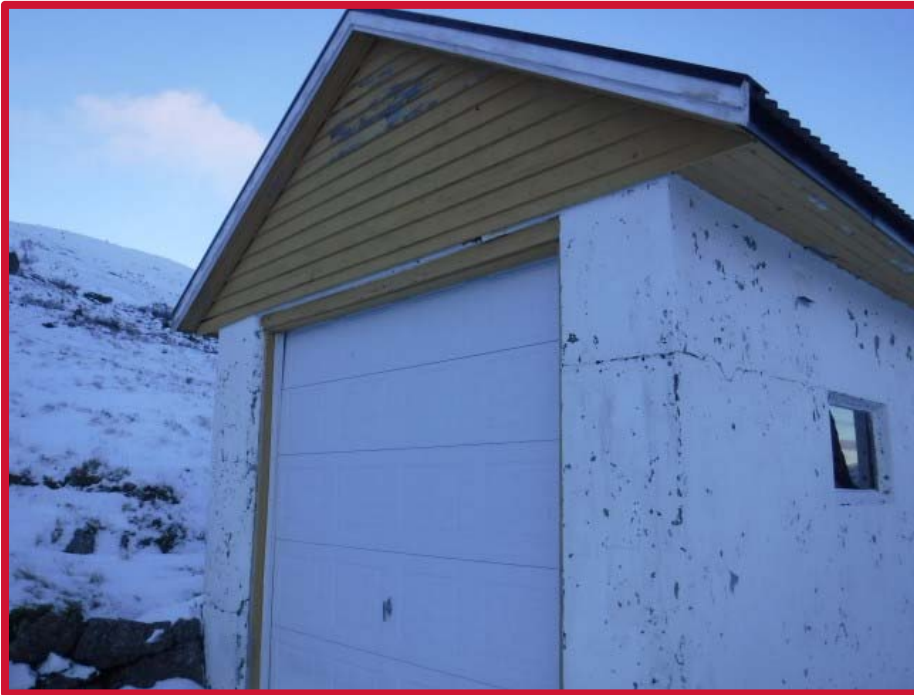
Eldre isolerte industriporter og -dører inneholder isolasjon med ozonødeleggende gasser, KFK/HKFK. Portene/dørene demonteres og leveres hele til godkjent mottak. Portene/dørene kan eventuelt gjenbrukes.

Bilde 29 - Industriport i garasje ved dam, bygg 2

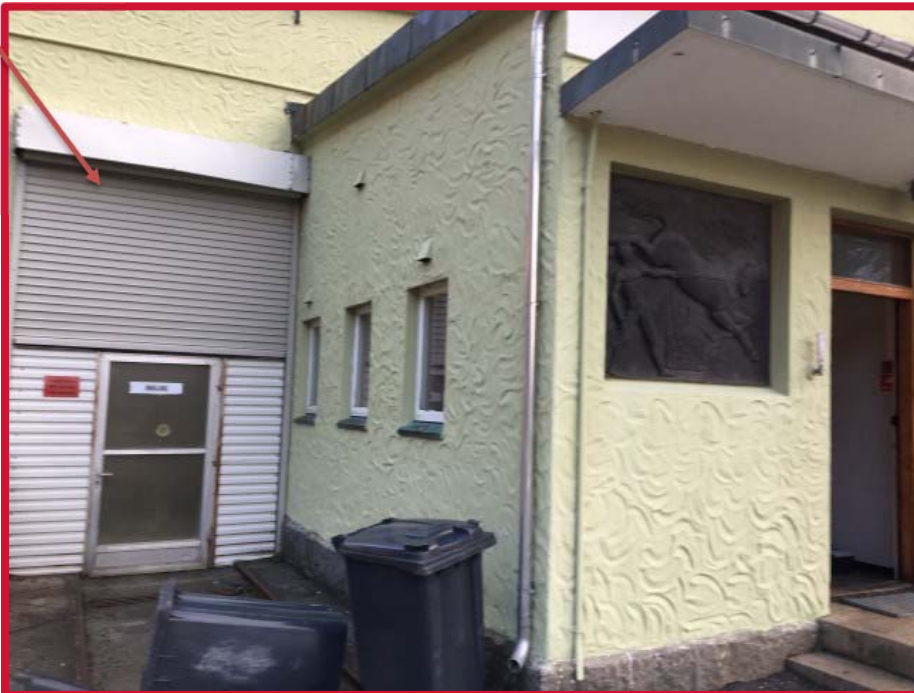
Bilde 30 - Isolerte elementer på stasjonsbygning

Isolerte elementer demonteres og sorteres i fraksjon for KFK/HKFK-holdig avfall.

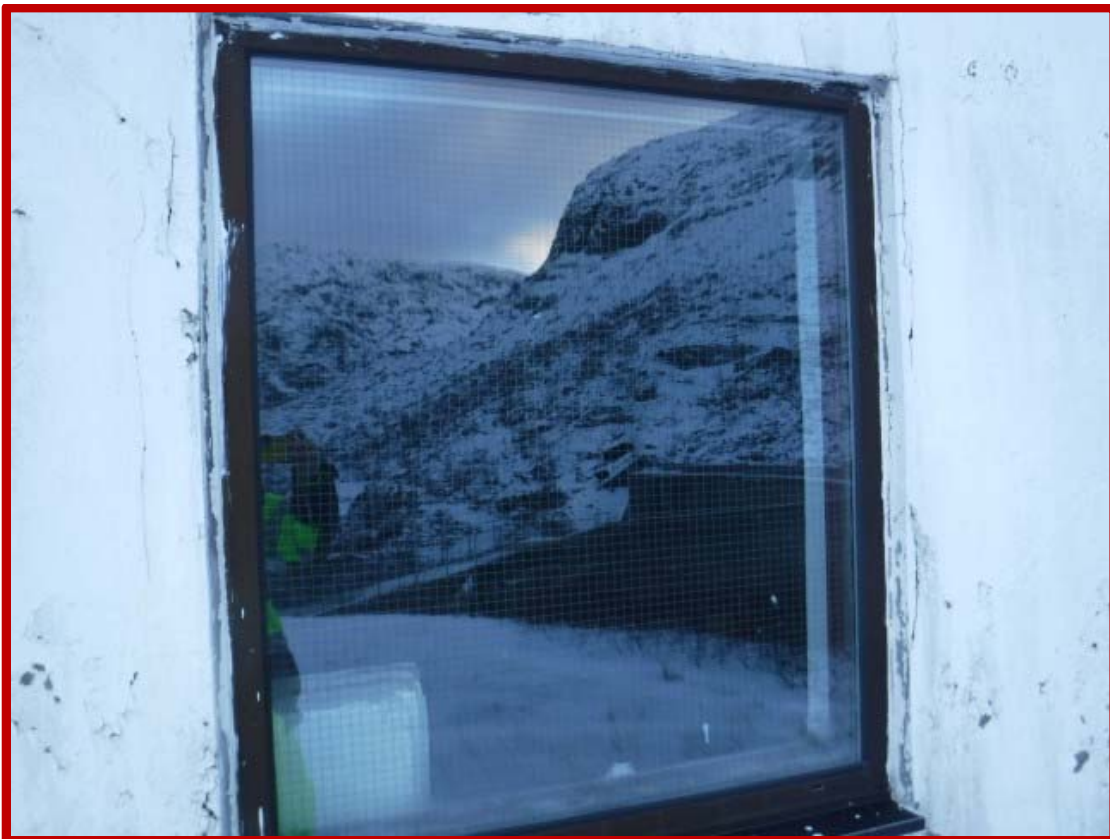
Isolerglassvindu produsert fra 1976 frem til og med 1990 håndteres som klorparafinholdige vindu. Vinduene demonteres og leveres hele i ramme, stående på pall, til godkjent mottak.

Bilde 31 - Isolerglassvindu med klorparafiner leveres hele, i ramme, til godkjent mottak.

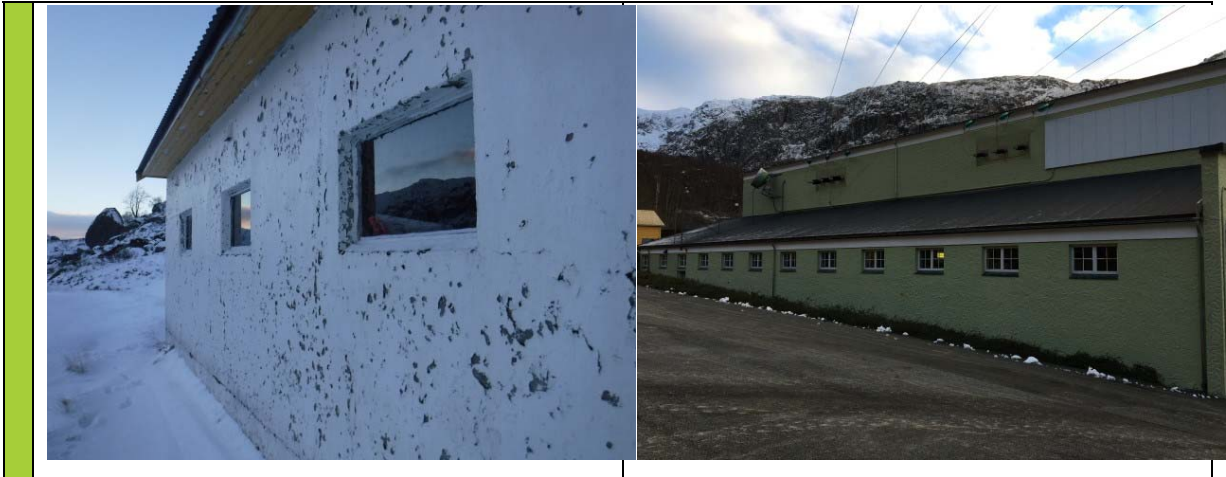
Bilde 32 - Enkeltglassvindu leveres hele, i ramme, til godkjent mottak. Vinduene kan eventuelt gjenbrukes.

Enkeltglassvindu leveres hele, i ramme, stående på pall, til godkjent mottak.

Vinduene kan eventuelt gjenbrukes.

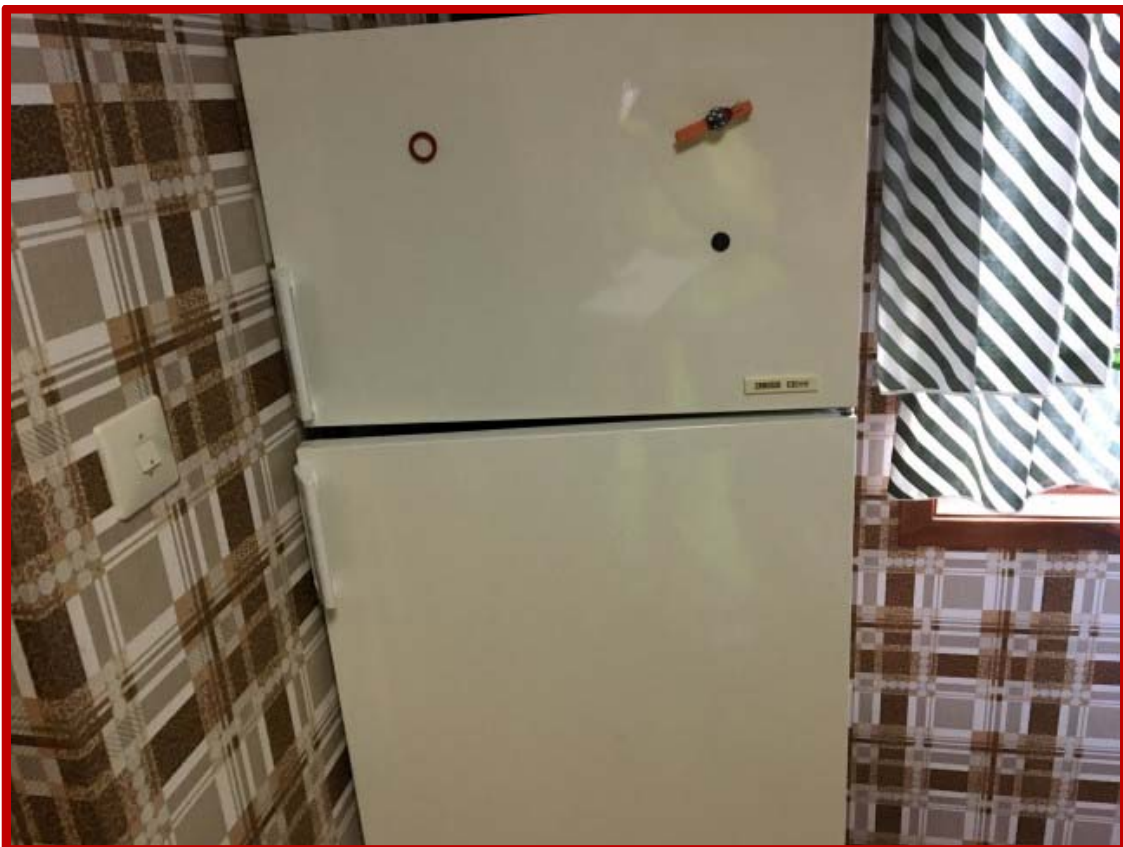
Eldre kjøleskap/frysere inneholder KFK/HKFK, ozonødeleggende gasser, som kjølemedium. Disse leveres hele til godkjent mottak for EE-avfall, dersom de kasseres.

Bilde 33 - Kjøleskap som leveres helt til godkjent mottak for EE-avfall, om det kasseres.

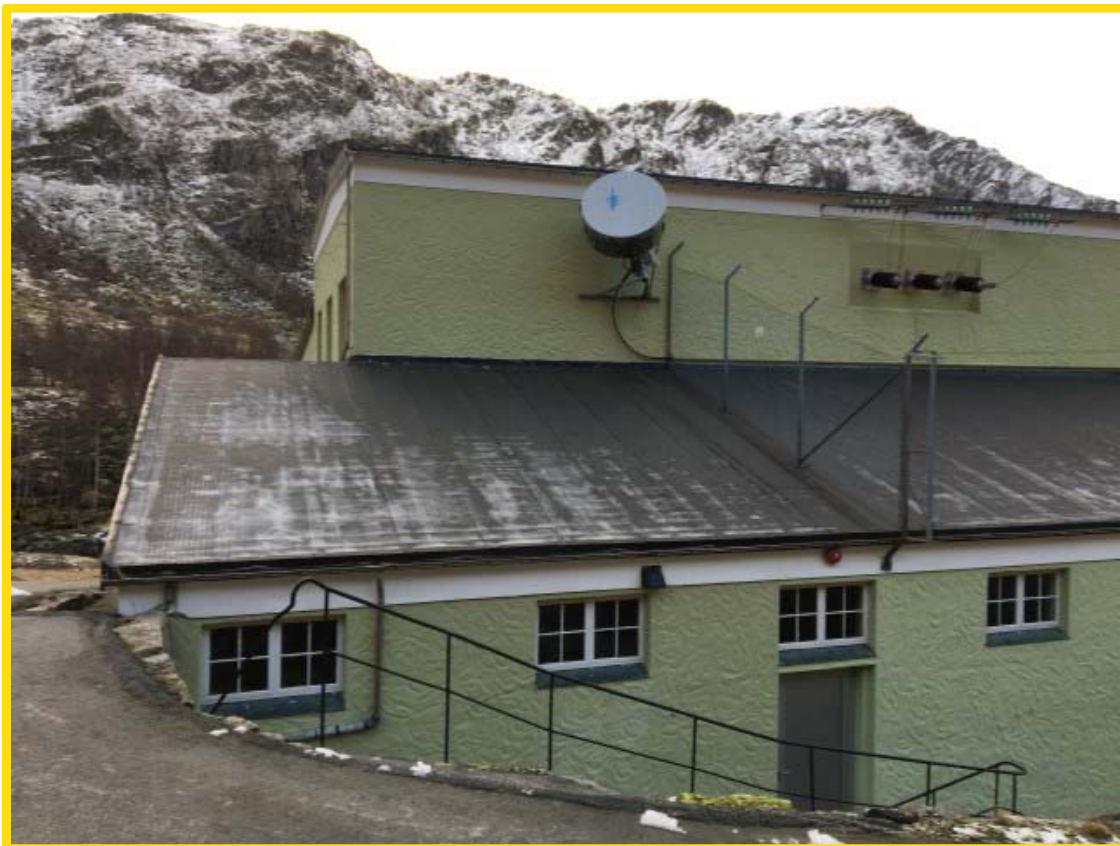
Det kan være takfolie fra ulike perioder på kraftstasjonen. Dersom noe av takfolien er fibret, må denne analyseres for innhold av asbest.

Bilde 34 - Takbelegg sorteres i egen fraksjon og leveres godkjent mottak for ordinært avfall.

Takbeleggene sorteres i egen fraksjon, og leveres godkjent mottak for ordinært avfall.

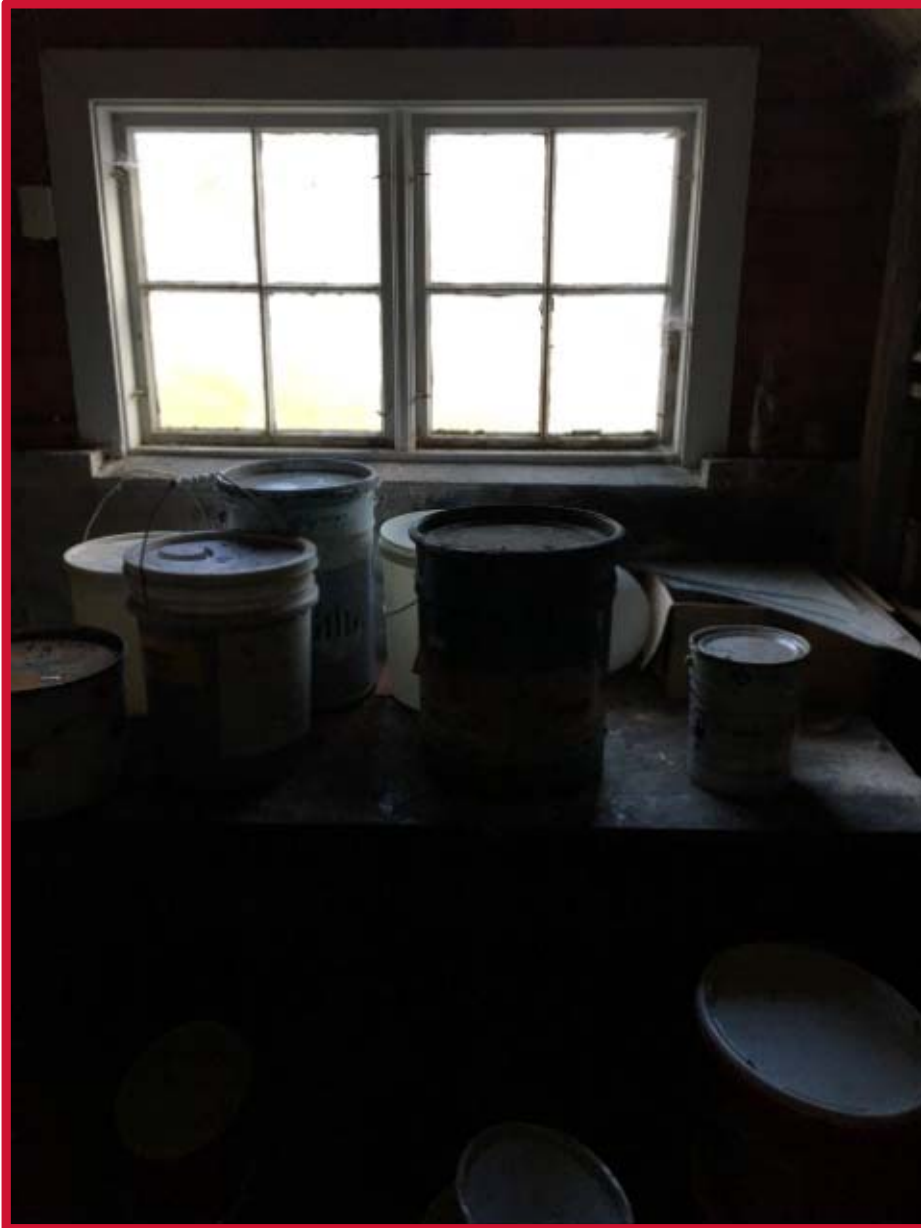
Bilde 35 - Kjemikalieprodukter, leveres i original-emballasje til godkjent mottak.

Gjenstående kjemikalieprodukter leveres godkjent mottak i original-emballasje.

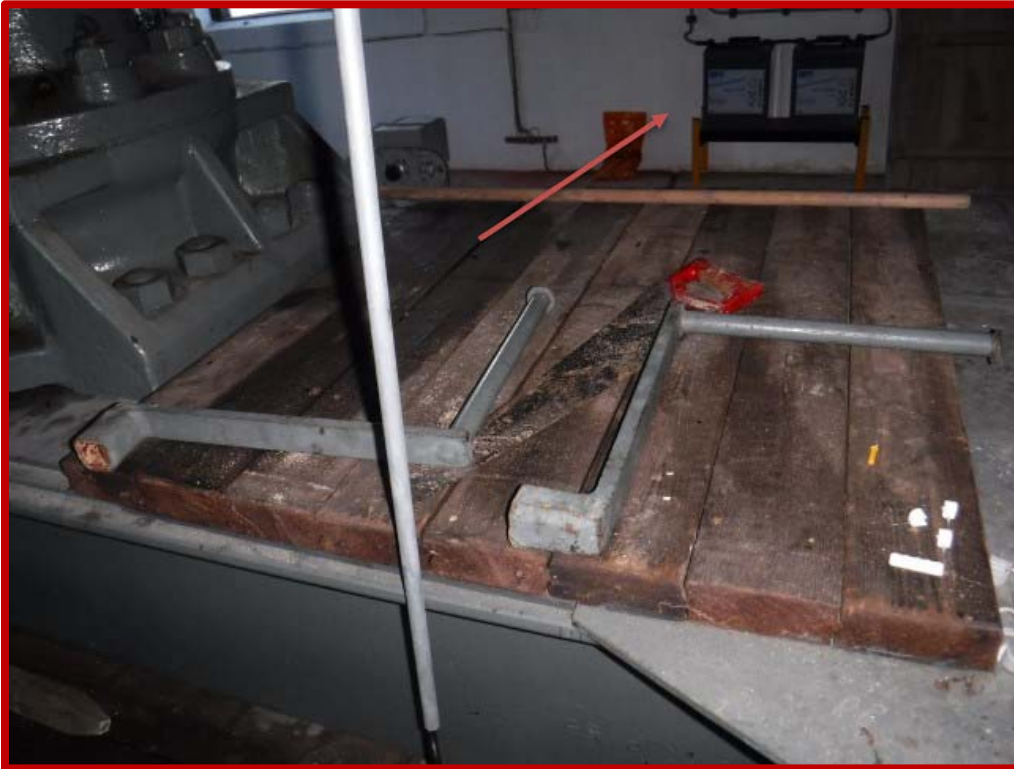
Bilde 36 - Batterier i lukehus ved dam, bygg 1

Eventuelle gjenstående batterier leveres godkjent mottak.

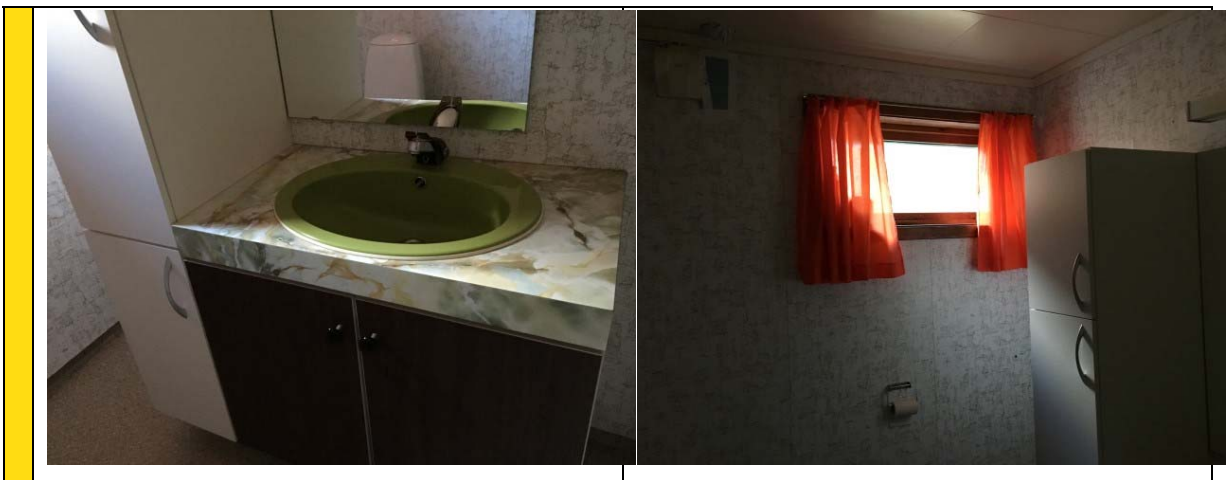
Eldre baderomsplater og marmorert materiale i tilknytning til servant, sorteres i egen fraksjon, og leveres godkjent mottak, på grunn av antatt innhold av pentaklorfenol.

Mottak må gjøre oppmerksom på innhold av pentaklorfenol, da disse ved forbrenning vil danne dioksiner.

Bilde 37 - Baderomsplatene sorteres i egen fraksjon, og leveres godkjent mottak, med informasjon om innhold.

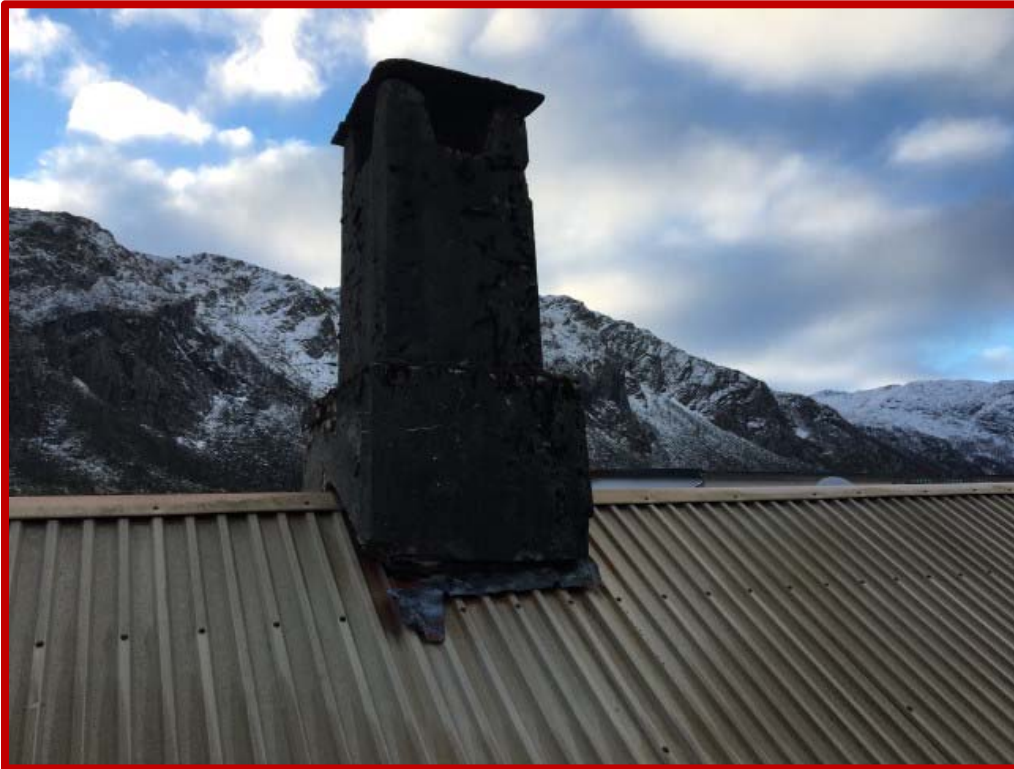
Bilde 38 - Blybeslag på pipe i uthuset, bygg 6

Bly sorteres i egen fraksjon og leveres godkjent mottak.

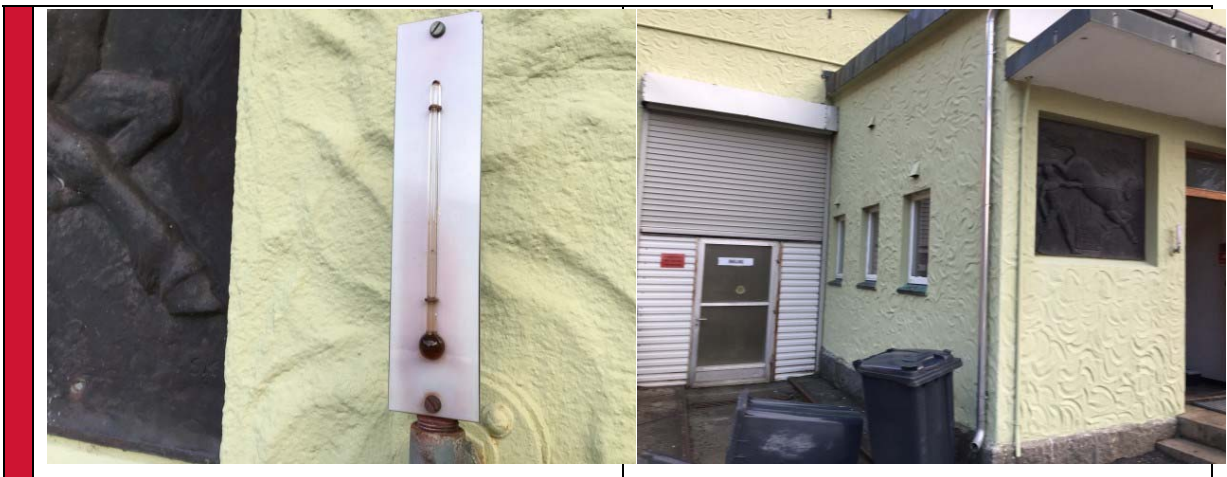
Bilde 39 - Kvikksølv-termometer leveres hele til godkjent mottak.

Termometere og nivåmålere med kvikksølv demonteres, og leveres hele til godkjent mottak.

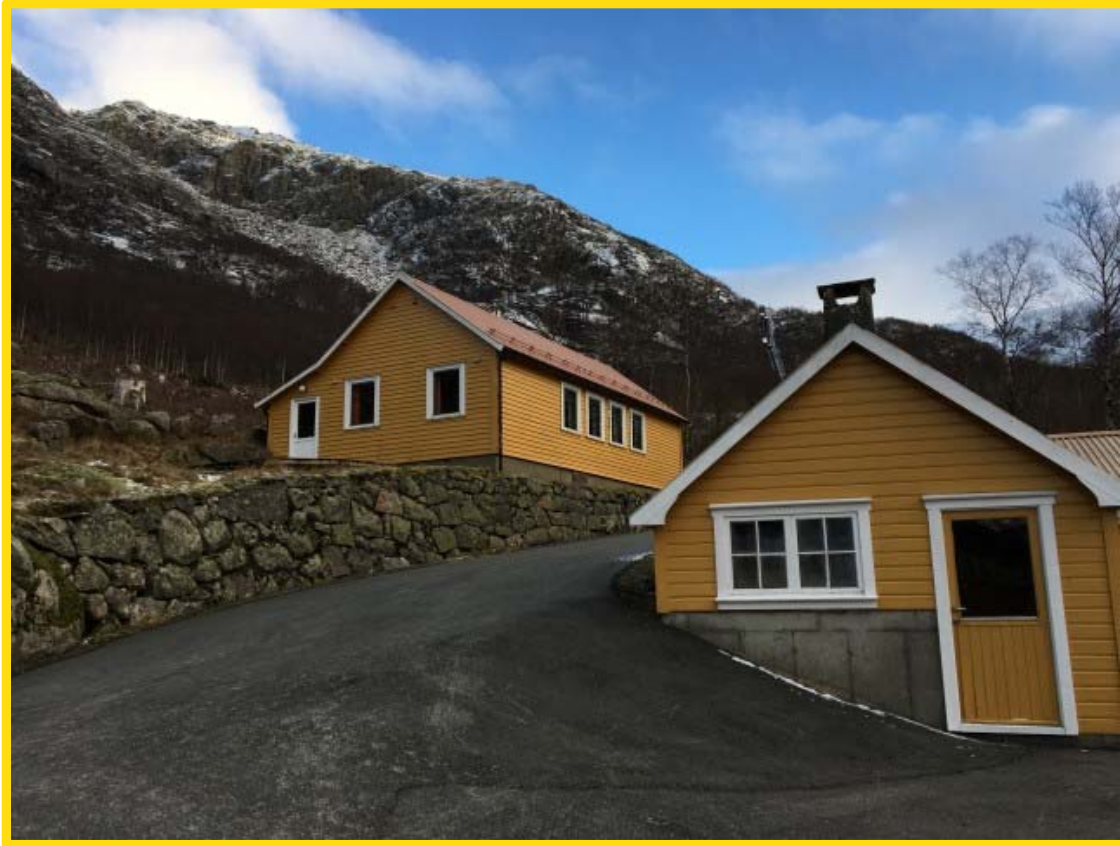
Bilde 40 - Asfalt i uteområdet. Asfalt som fjernes leveres godkjent mottak for gjenbruk.

Asfalt som eventuelt fjernes i prosjektet, leveres godkjent mottak for gjenbruk.
