Maudal kraftstasjon

Miljøkartlegging

DATO / REVISJON: 15. januar 2019 / 00

DOKUMENTKODE: 10208761-RIM-RAP-01

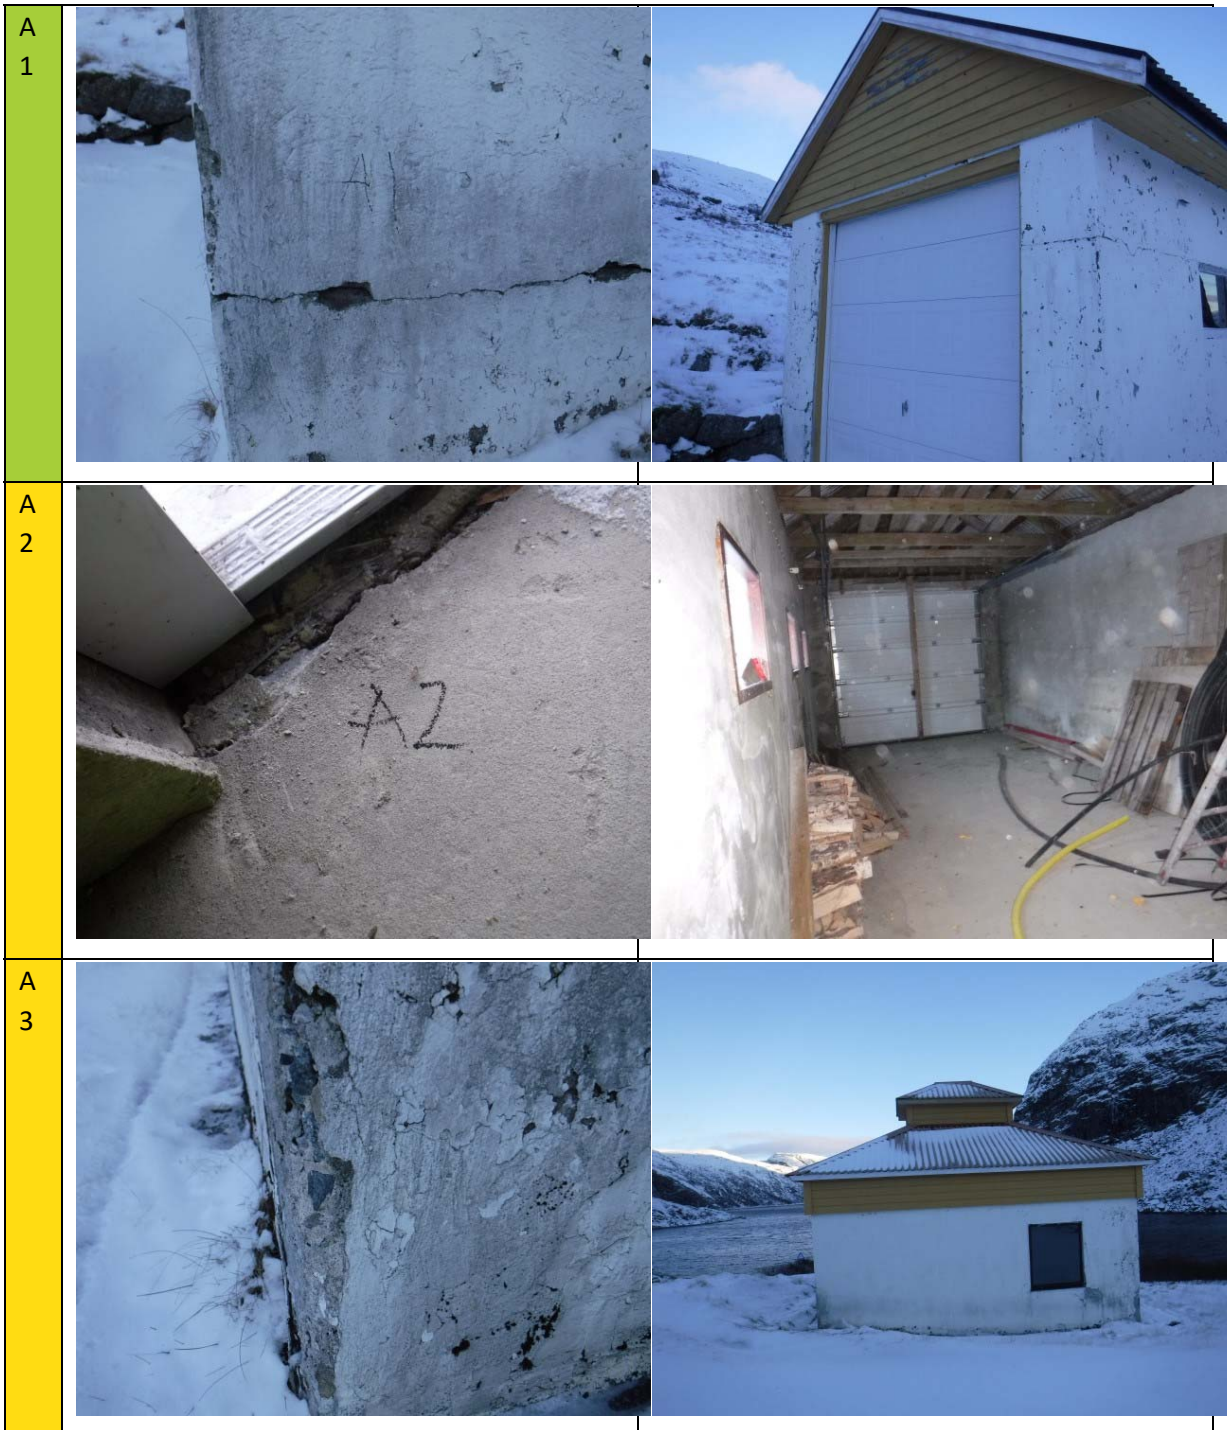
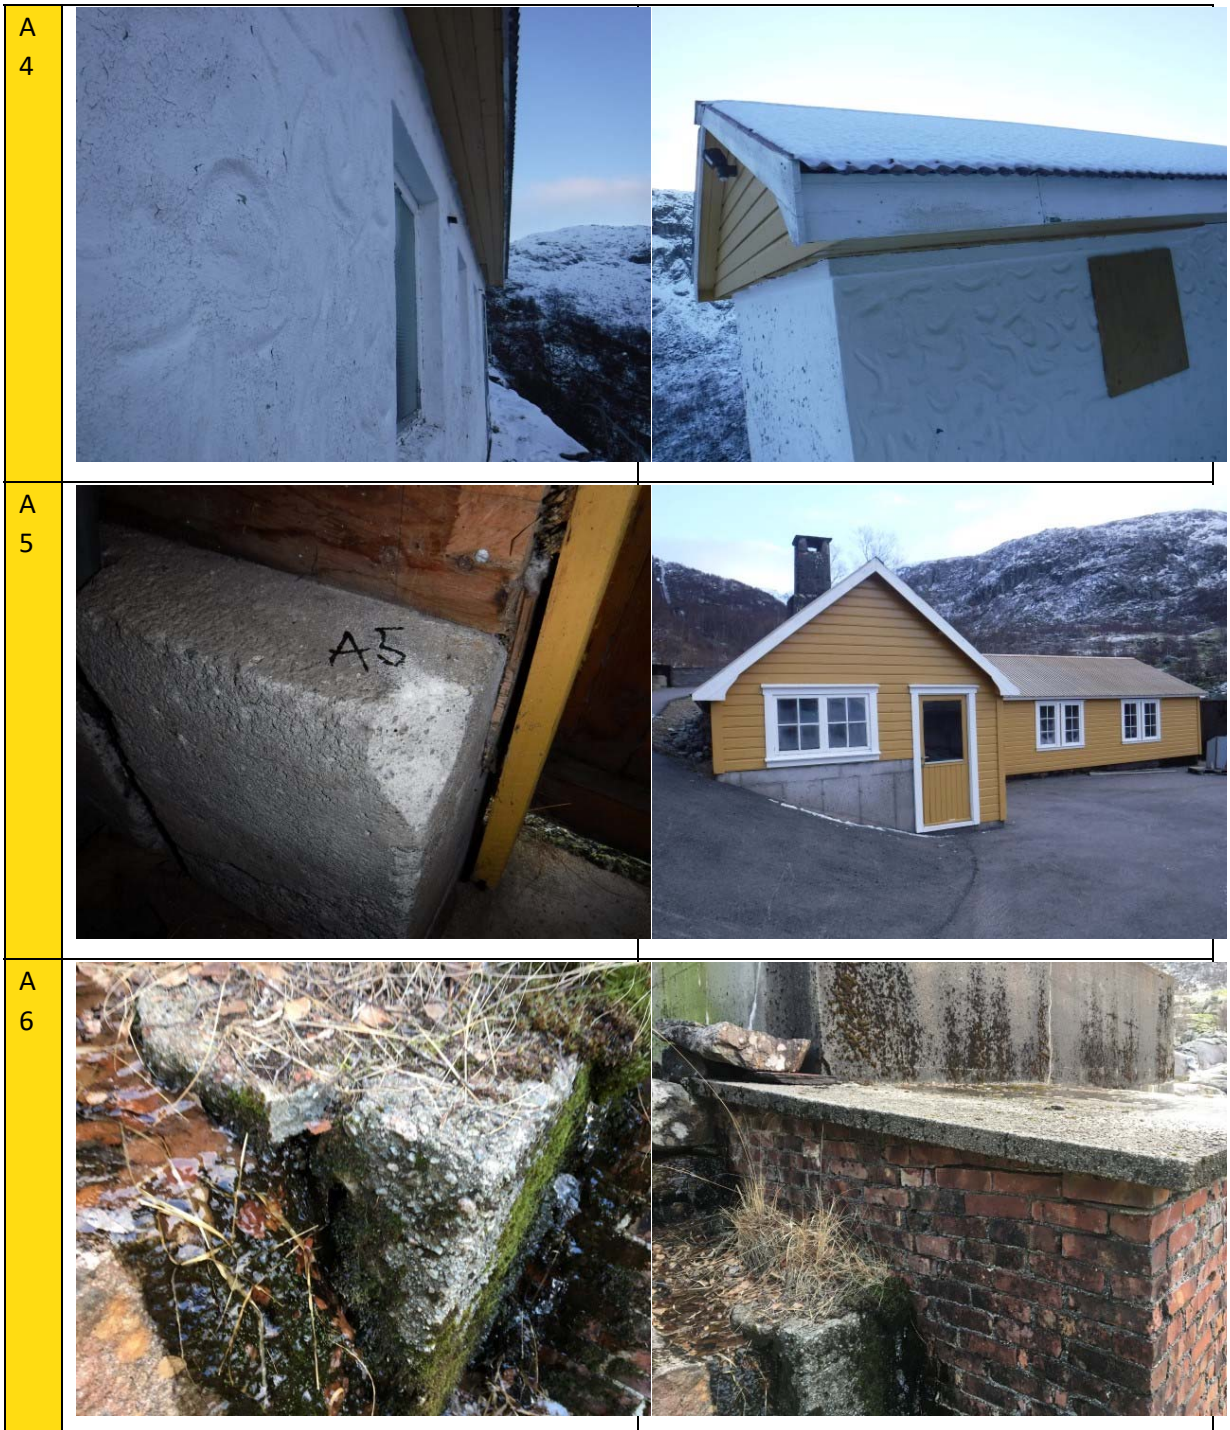
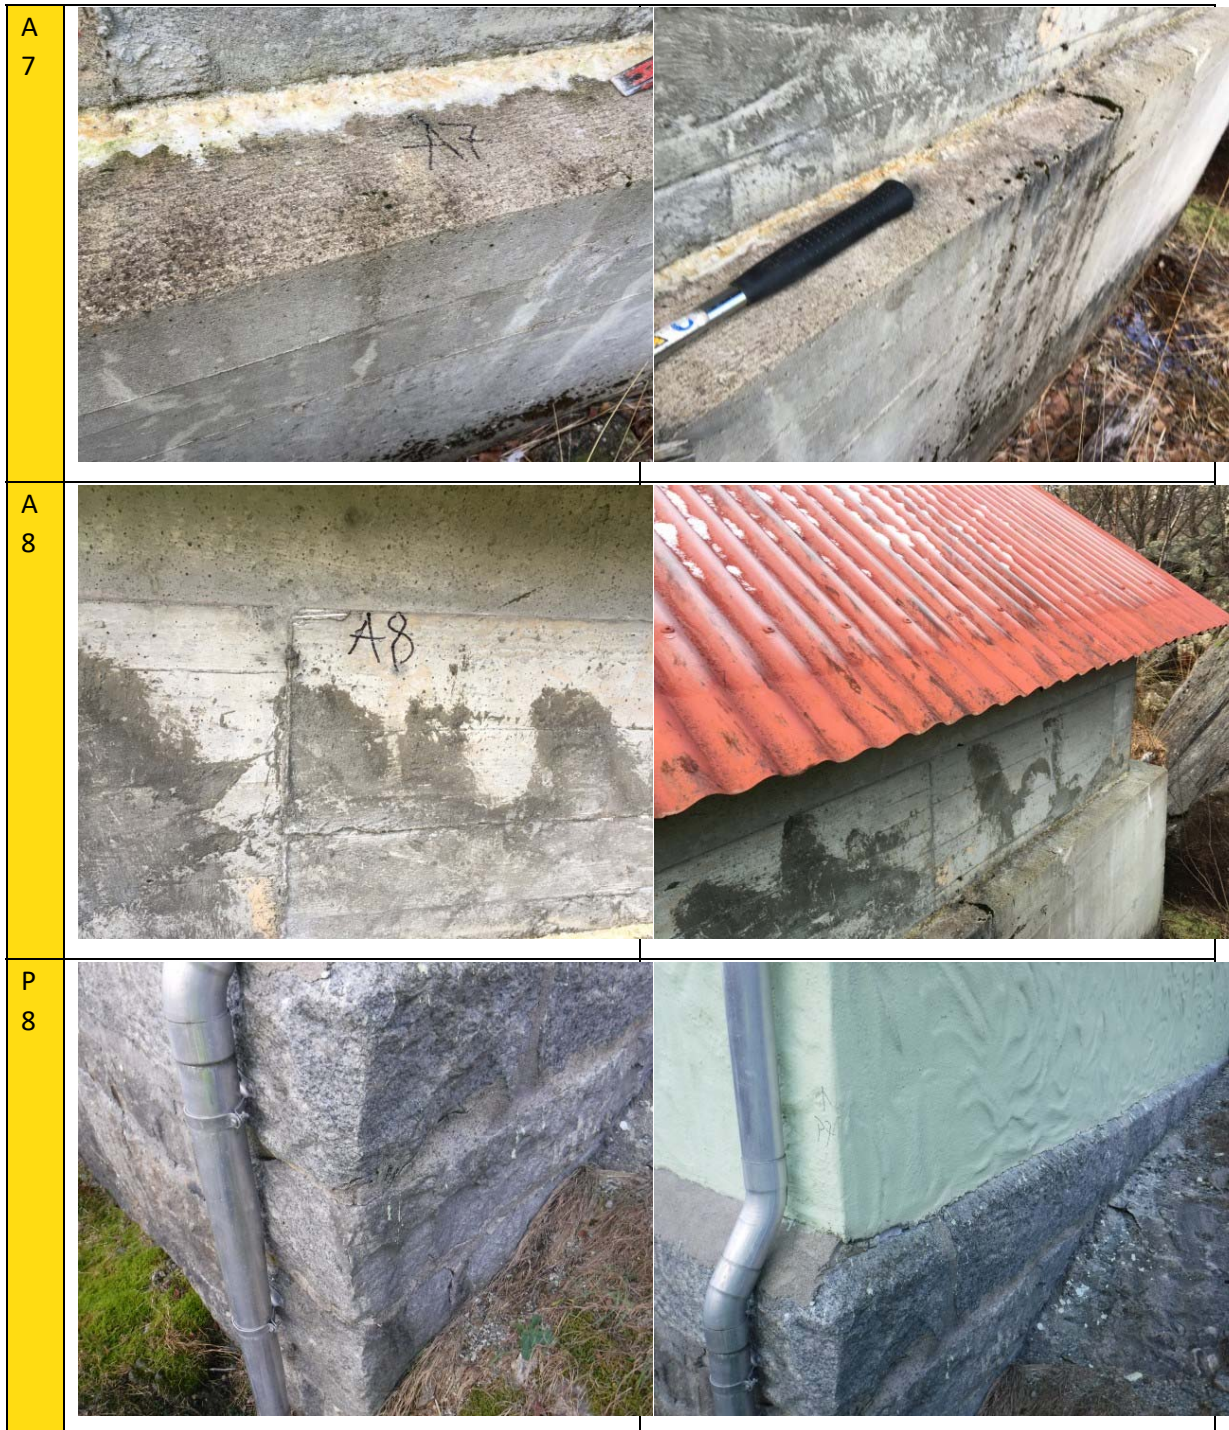
Bilde 41 - Materialprøver av tunge fraksjoner, hvor fargekoding viser forurensningsgrad; oransje (lavforurenset avfall) og grønn (rene masser).

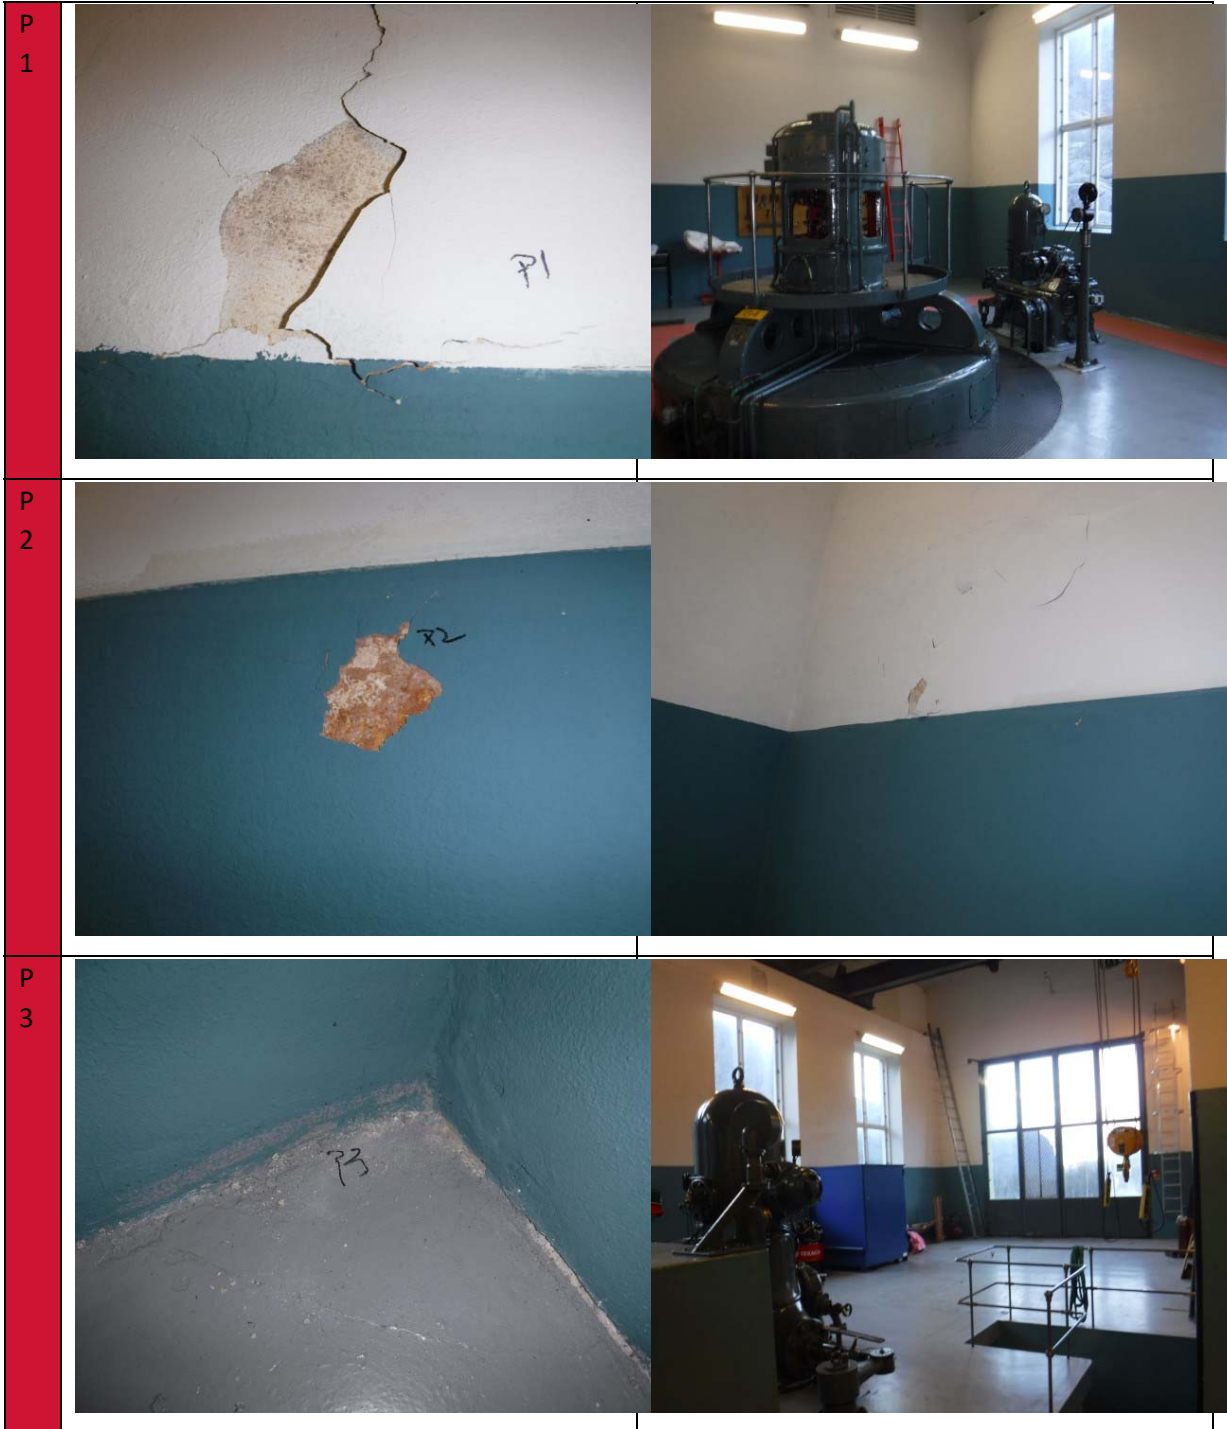
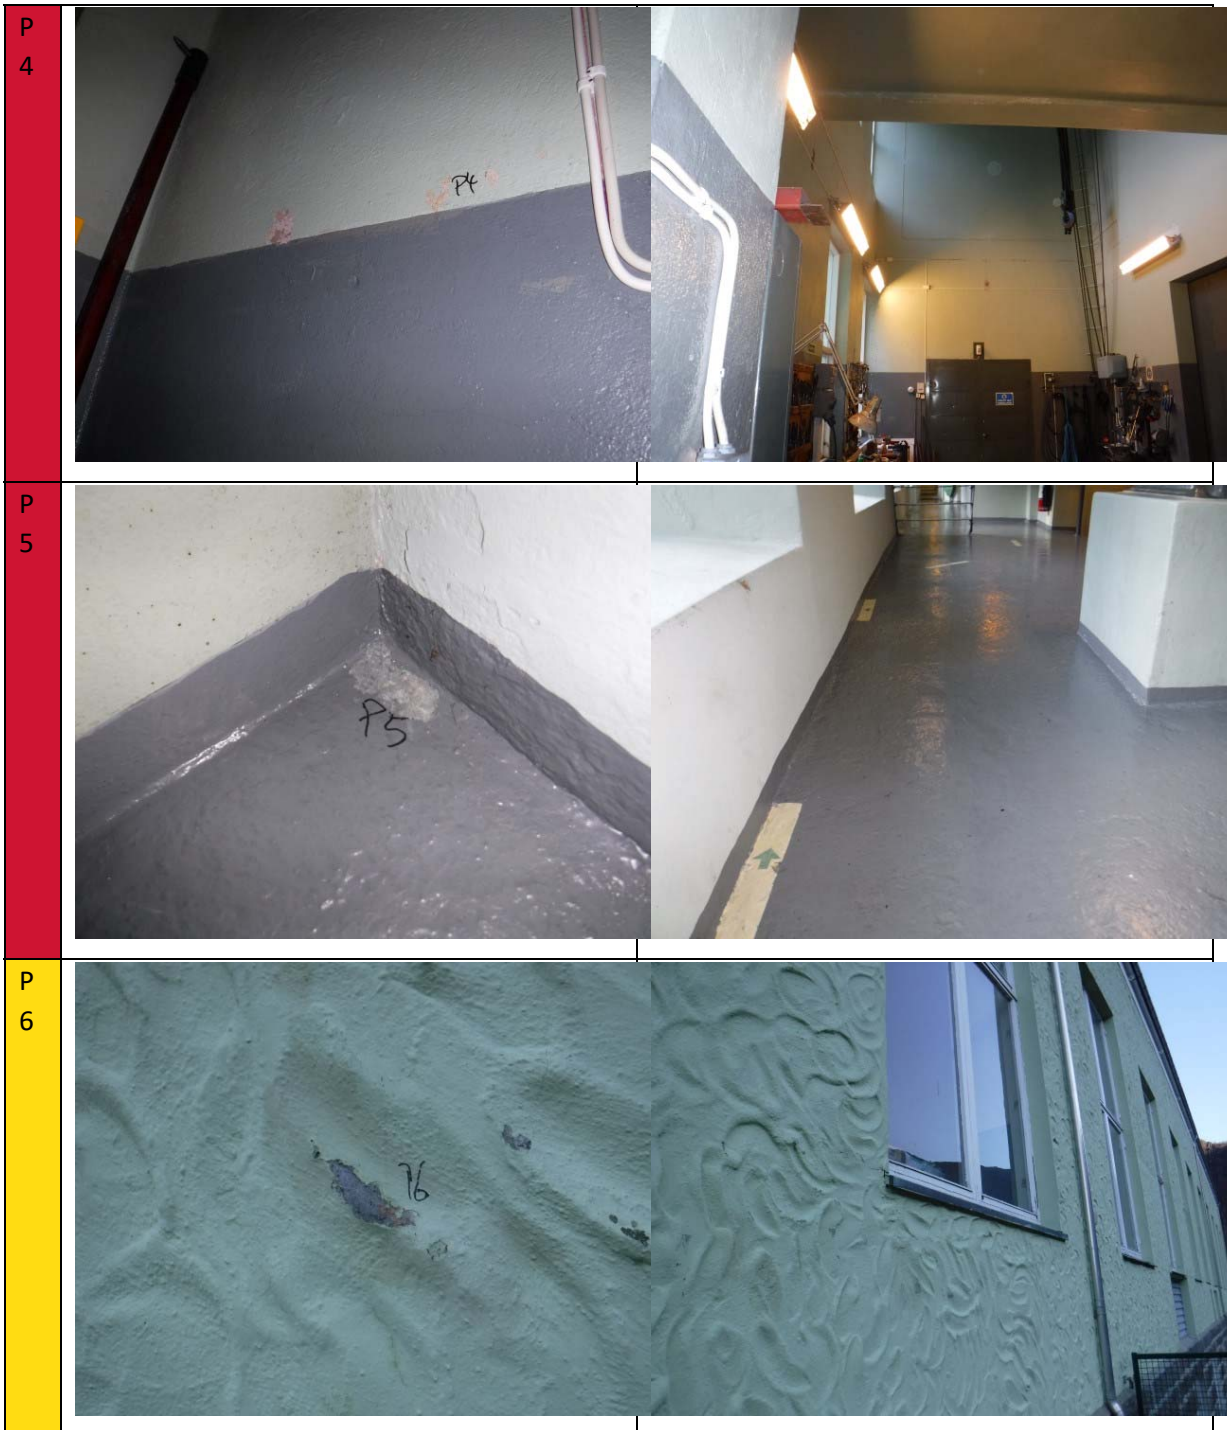
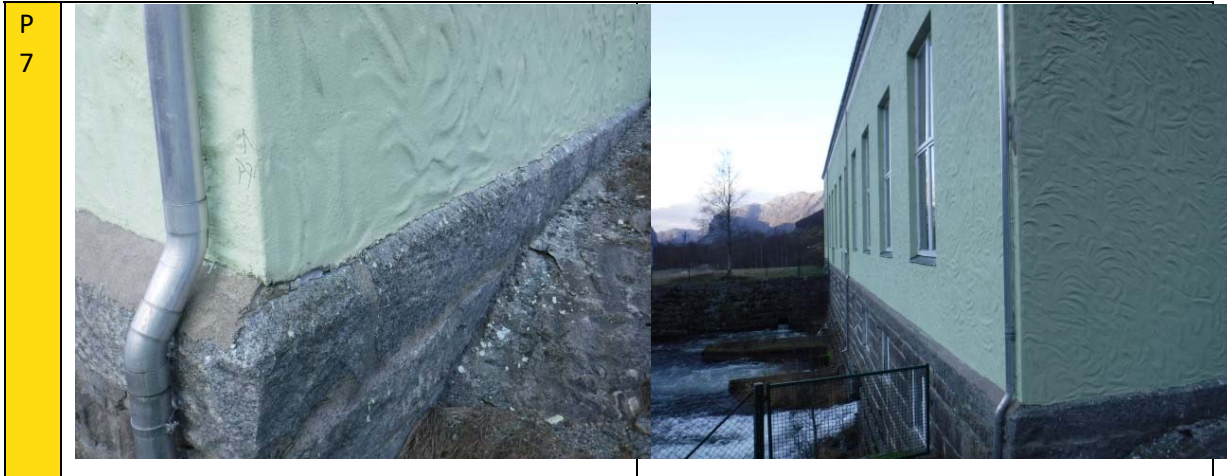
- Maling og epoxy på innvendige vegger og golv i stasjonsbygningen, bygg 7.

Bilde 42 - Materialprøver av maling, hvor fargekoding viser forurensningsgrad; rød (farlig avfall) og oransje (lavforurenset avfall).

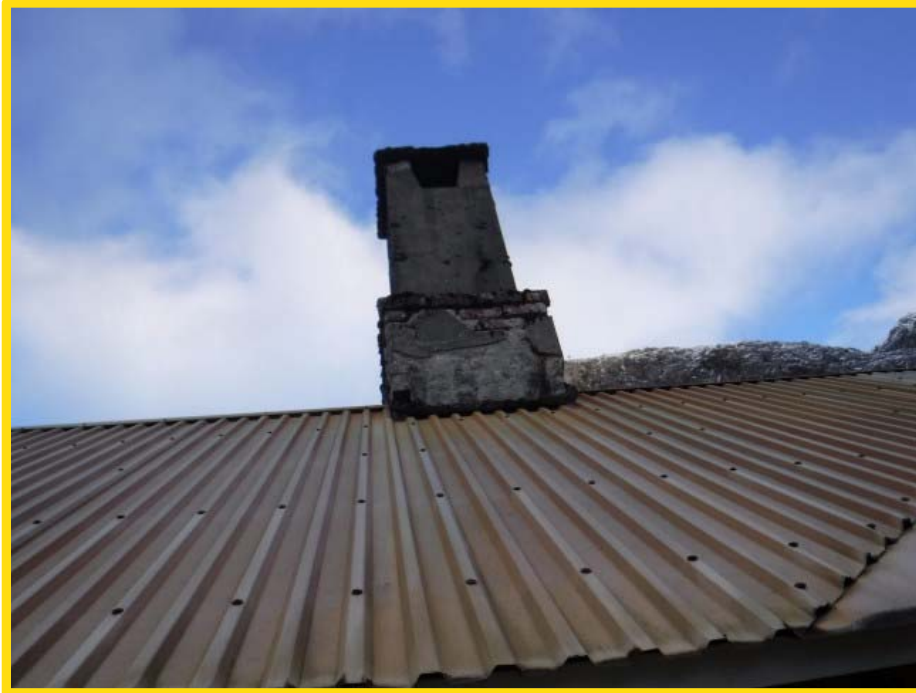
Det er ikke tatt prøve av betong/murpuss/tegl i pipeløp. Tilsota betong/murpuss/tegl er å anse som lavforurenset. Tegl som er feiet fri for sot er å anse som rene masser.

Bilde 43 – Pipeløp i forbindelse med smie i uthus, bygg 6.

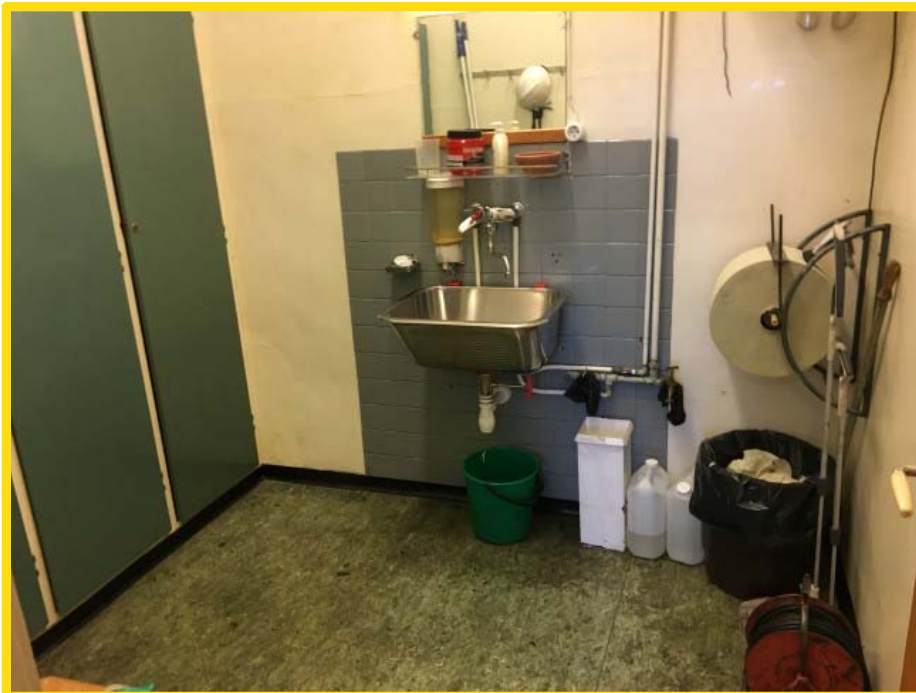
Det er ikke tatt prøver av fliser i bygningene. Fliser er å anse som lavforurenset masse, sorteres i fraksjon for lavforurenset betong, og leveres godkjent mottak.

Bilde 44 - Fliser sorteres i fraksjon for lavforurenset betong, og leveres godkjent mottak.
