JANUAR 2022  
NYE VEIER

# NY E39 BUE-ÅLGÅRD FORUNDERSØKELSER I VASSDRAG

RAPPORT FRA FORUNDERSØKELSER I VASSDRAG

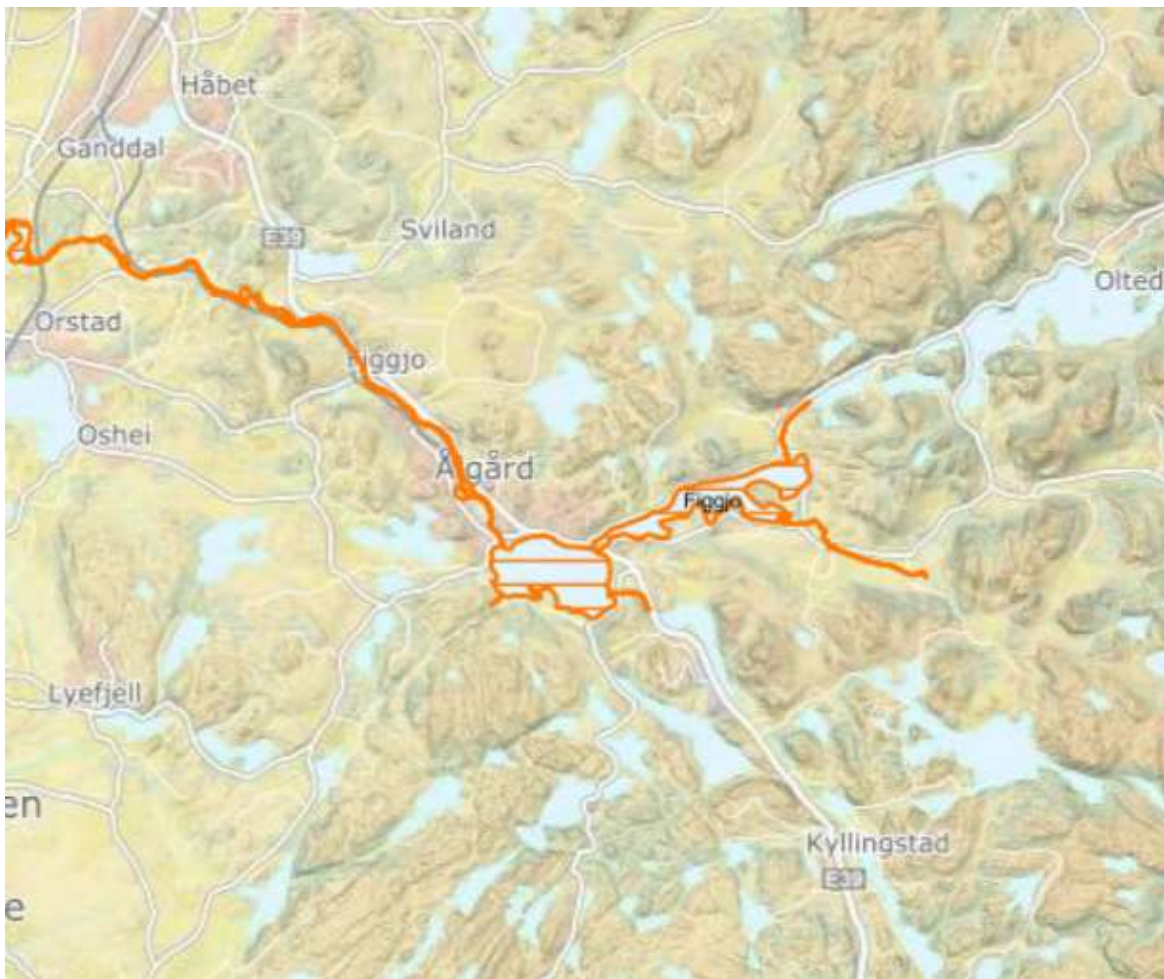
Figur 2. Lakseførende strekning i Figgjovassdraget, fra sjøen og opp til Edlandsvatnet og Limavatnet utgjør 39,2 km. Den nederste delen av vassdraget vises ikke i kartutsnittet.

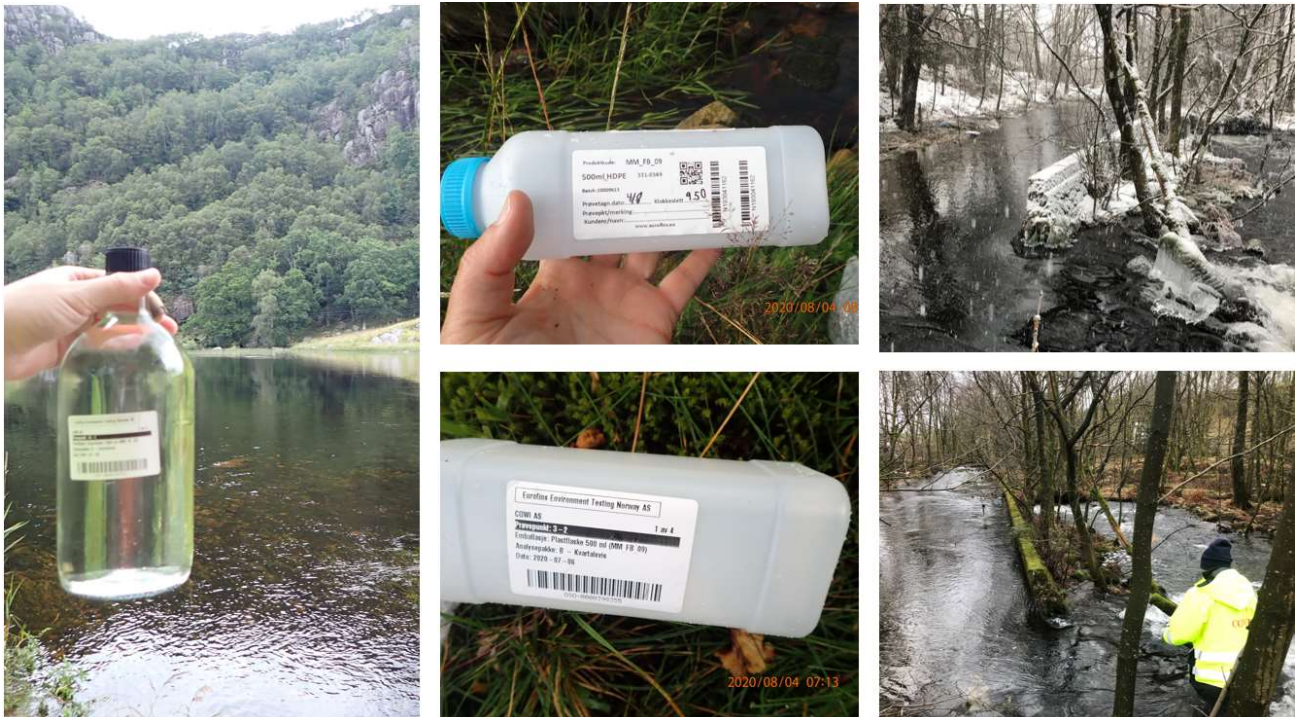
Figur 5: Bilder fra vannprøvetaking i bekker og elver gjennom året.

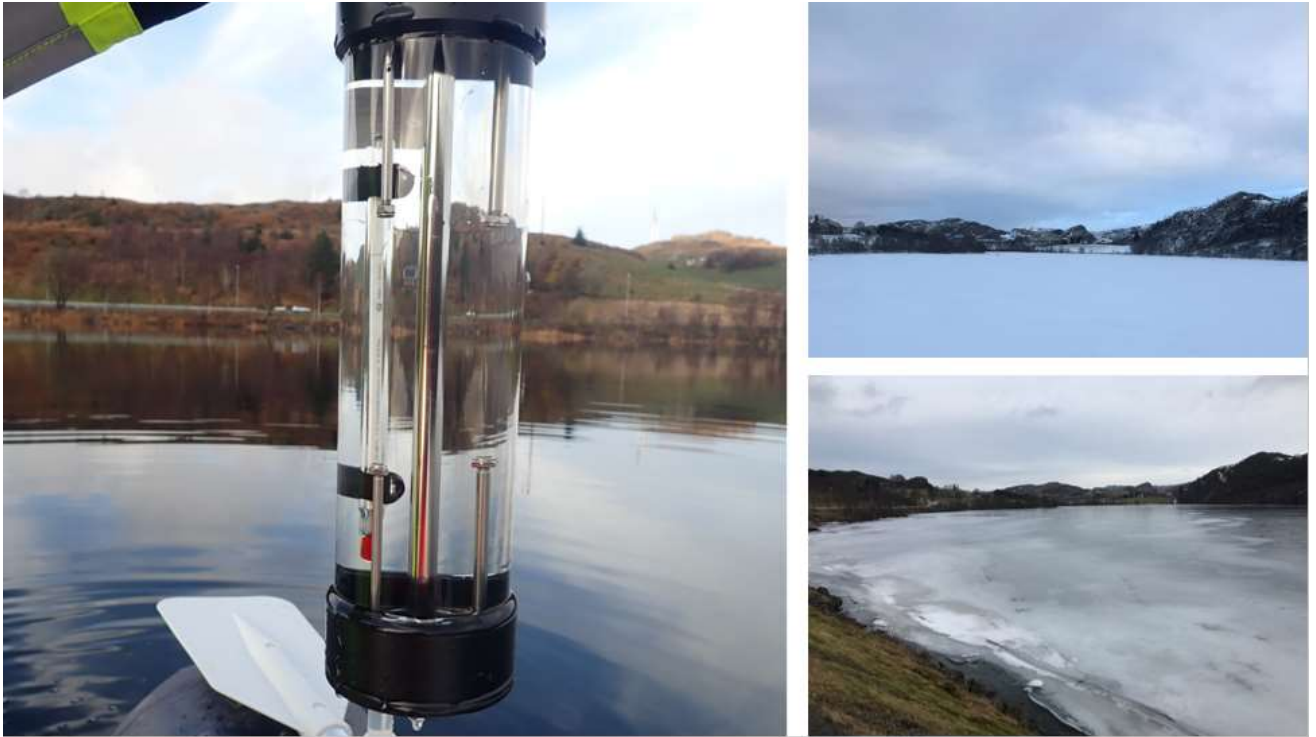
Figur 6: Bilder fra Ytra Kydlandsvatnet i forbindelse med prøvetaking/forsøk på prøvetaking vinteren 2020-21.

Ytra Kydlandsvatnet og Klugsvatnet ble prøvetatt i november 2020, mars, mai, august og september 2021. Prøvetakingen ble utført fra en liten gummibåt, noe som gjorde arbeidet svært væravhengig. En lengre periode med islagte vann medførte også justeringer i frekvensen på overvåkingen her (Figur 6).

Vannprøvene ble tatt med en Ruttner vannhenter (Figur 6). Det ble tatt prøver av overflatevann og bunnvann i hvert prøvepunkt. Dersom profilering viste at det var et sprangsjikt til stede, ble det tatt en ekstra prøve like under dette. Profilering av vannsøylen ble utført ved hjelp av en håndholdt CTD sonde av typen YSI ProDSS. Hensikten med vertikal stratifisering av vannsøylen er å se i hvilken grad innsjøen følger et "normalt" mønster med sirkulasjon vår og høst, og om det er oksygen i hele vannsøylen. Hard og langvarig vind kan også påvirke sprangsjikt og strømningsmønster i langstrakte innsjøer.

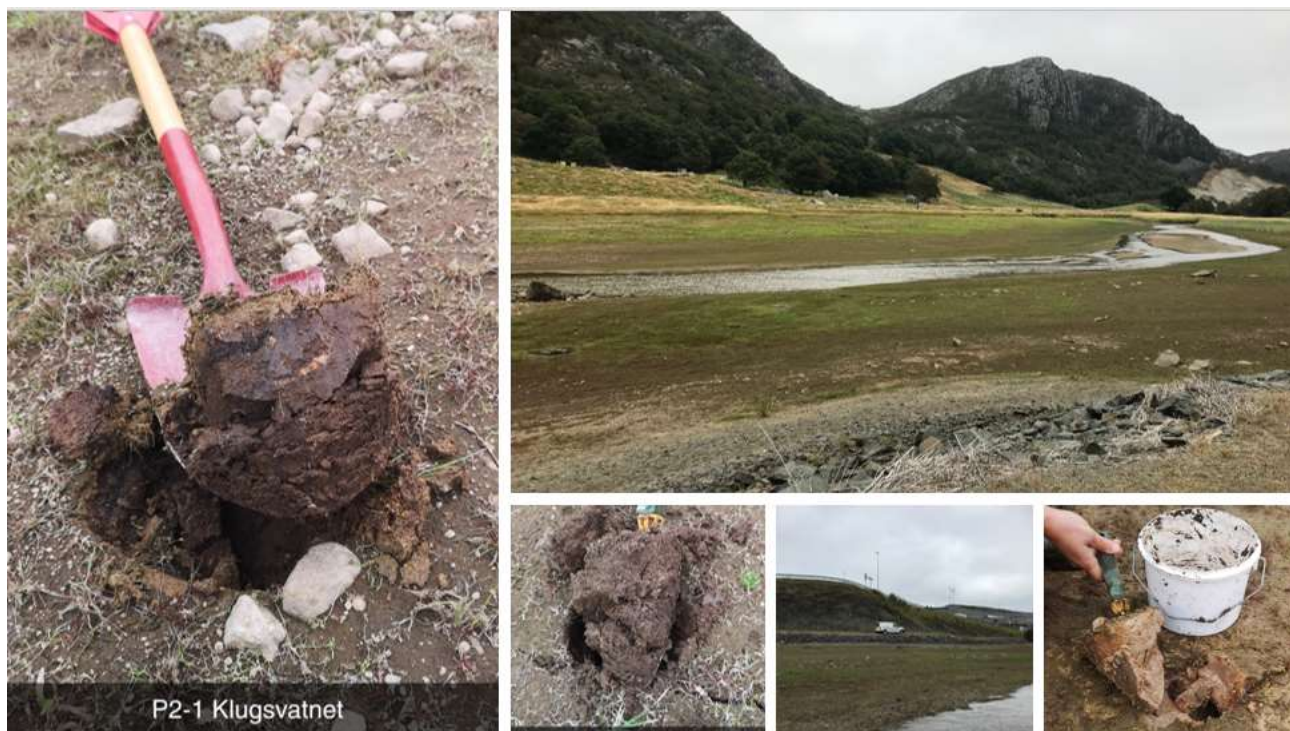
Figur 7: Lav vannstand sør i Klugsvatnet ved sedimentprøvetaking her. Påkjøringsrampen til Skurve bak den hvite bilen.

Sør i Klugsvatnet var vannstanden så lav at prøvene ble tatt med spade fra tørrlagt elvebunn, se bilder i Figur 7. I søndre del av Ytra Kydlandsvatnet var det såpass grunt og hard bunn at grabb ikke fungerte. Løsningen ble vadebukser og spade. Alle prøvene ble tatt som en blandprøve av fire prøver fra hver stasjon i henhold til Miljødirektoratets veileder for risikovurdering av forurenset sediment (Miljødirektoratet, 2015).

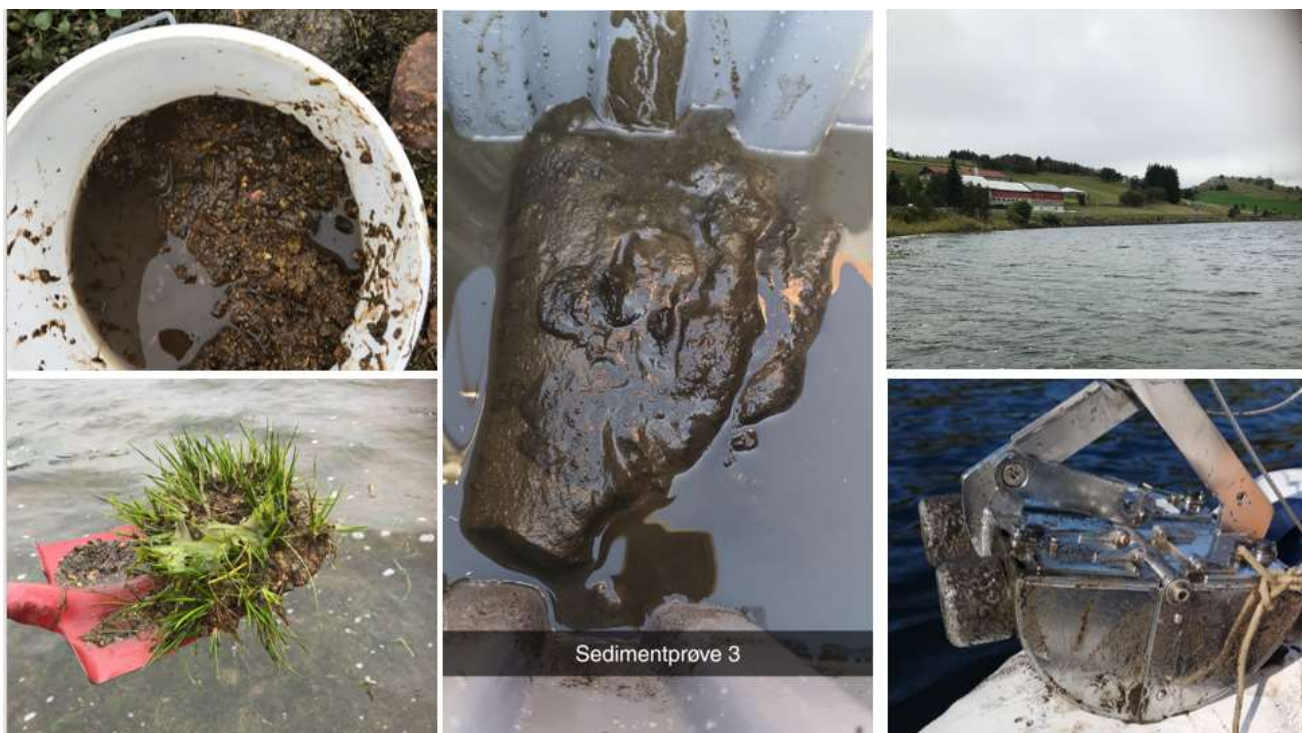
Figur 8: Sedimentprøvetaking i Ytra Kydlandsvatnet.

I nordre del av Klugsvatnet og midtre del av Ytra Kydlandsvatnet ble det tatt prøver fra gummibåt med en håndholdt Van Veen grabb (Figur 8). I begge vannene var det svært løs bunn og vanskelig å få opp materiale med grabben i dypere deler av vannet. Prøvepunktene ble derfor flyttet nærmere land enn det som opprinnelig var planlagt.

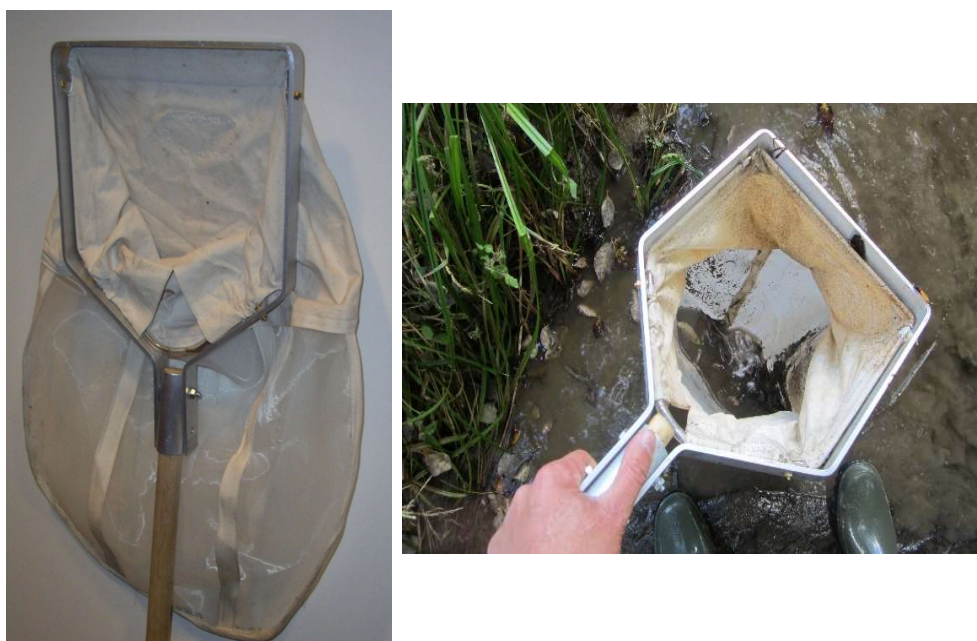
Figur 9. Standardisert håv med tverrsnitt 25\*25 cm og maskevidde 250 µm.

Prøvene ble tatt ved å benytte den såkalte sparkemetoden (Figur 9), beskrevet i Klassifiseringsveilederen (Direktoratsgruppen for gjennomføringen av vannforskriften, 2018). Prøvene ble fortrinnsvis tatt i hurtigrennende vann med grovt substrat (grus, stein), og skal representere bunnforholdene på de aktuelle stasjonene.

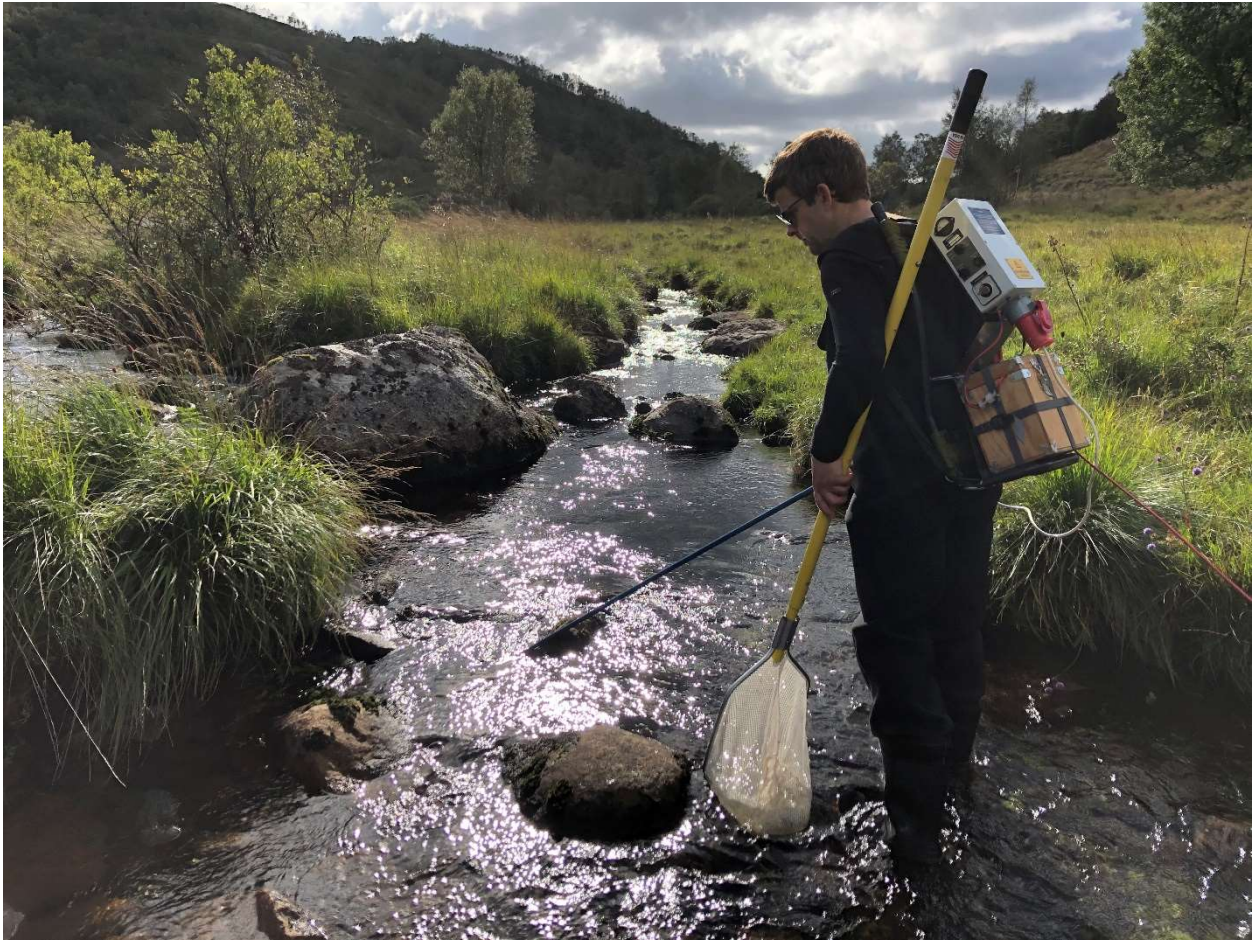
Figur 10: El-fiske ved B8-B i Kjedlandsåna august 2020.

Forekomst av ungfisk ble undersøkt 25.-28. august 2021 på utvalgte stasjoner (Tabell 11 og Figur 14) ved bruk av elektrisk fiskeapparat (Figur 10), som lager et strømfelt som bedøver fisken i nærheten av strømfeltet. Fisken kan deretter plukkes opp ved hjelp av håv. Undersøkelsen er gjennomført i tråd med tillatelse fra Rogaland fylkeskommune (datert 19.08.20).

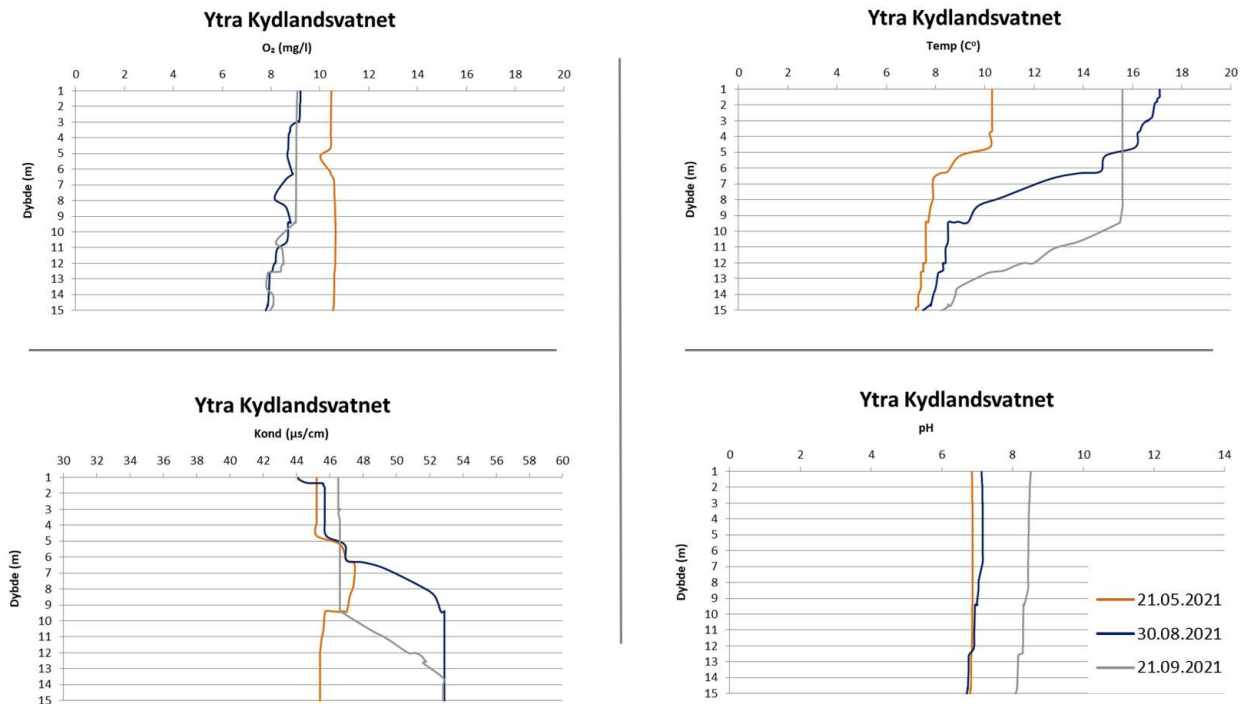
Figur 12: Profiler av oksygen, temperatur, konduktivitet og pH vannsøylen i Ytra Kydlandsvatnet.

Temperaturmålingene viser at det er et sprangsjikt på ca. fem meters dyp i mai og august, og på 9,5 meters dyp i september. Overflatetemperaturen stiger fra rundt 10 °C i mai til 17 °C i slutten av august. Temperaturen på bunnvannet ligger mellom 7-9 °C. Oksygenforholdene i vannet er gode, både over og under sprangsjiktet. Det er målt jevnt høye konsentrasjoner, > 8 mg/l i hele vannsøylen i denne perioden. Best oksygenforhold, jevnt over 10 mg/l, er målt i mai. Konduktiviteten ligger mellom 44 – 46,5 µs/cm i overflatevannet. Under sprangsjiktet øker konduktiviteten opp mot 53 µs/cm i bunnvannet i august og september. I mai holder den seg relativt stabil mellom 45 og 47 µs/cm. pH-verdiene er jevne og gode i hele vannsøylen i mai og august, fra 6,8 og 7,1 i overflaten til 6,7 i bunnvannet. I september er det målt høyere pH-verdier, 8,2 i overflaten med en jevnt svak reduksjon ned til 7,9 ved bunnen.

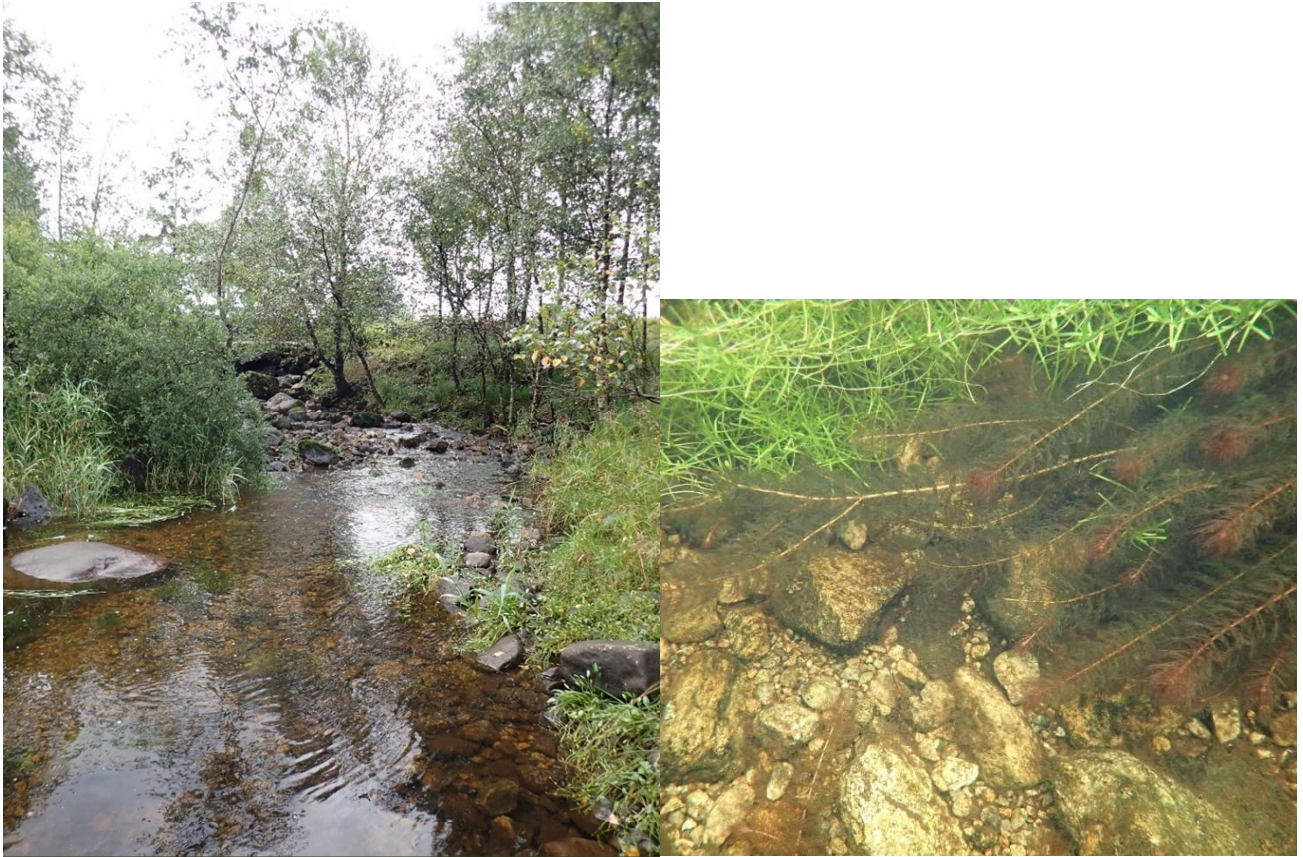
Figur 15. Utløpet fra Runatjørn i Kydlandsvatnet, stasjon B1-C. Bildet til høyre viser bunnssubstratet på stasjonen.

Innenfor delstrekning A er det kun tatt bunndyrprøve fra stasjonen BI-C (Figur 4). Her var bekkeløpet 2- 5 meter bredt, substratet besto i 30 % grus og 70 % stein og vannhastigheten var middels. Kantvegetasjonen består i ungskog av bjørk (Figur 15) .

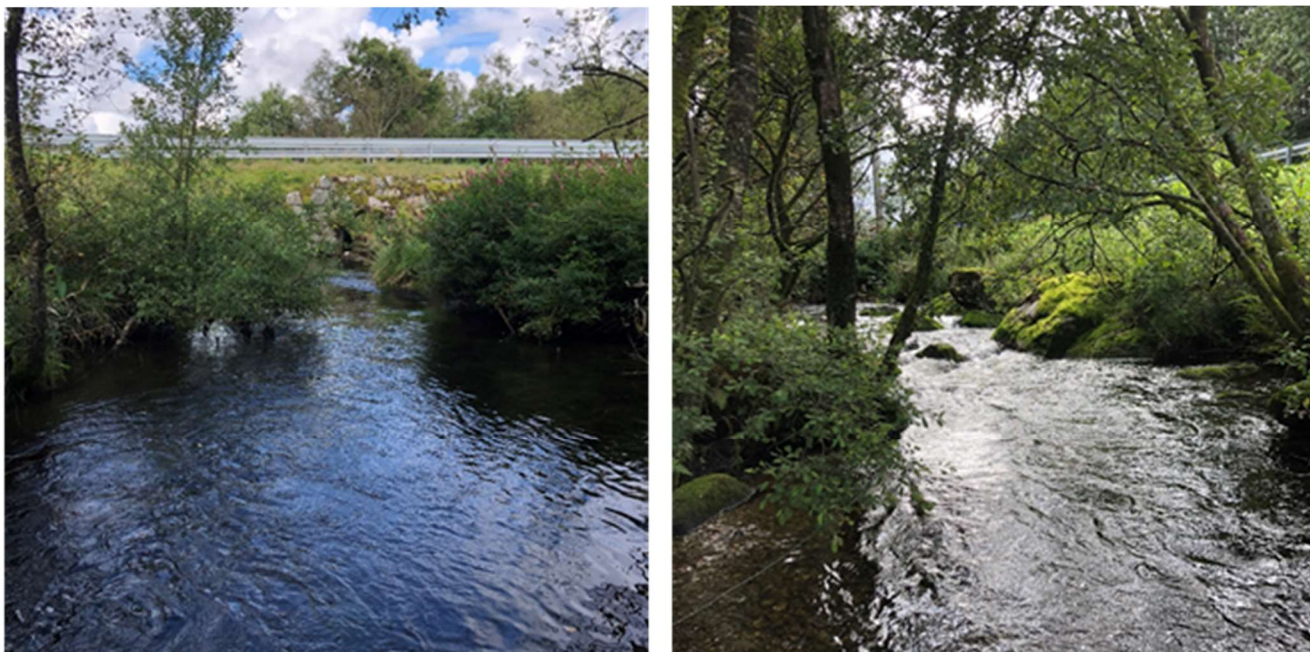
Figur 16. Stasjon B2-C ved Nedrebøvegen.

Ved Nedrebøvegen, stasjon **B2-C**, er elvebredden 3-5 meter. Substratet besto i om lag 65 % grus, 30% stein og 5% blokk. vannstrømmen var middels. Det var god dekning av kantvegetasjon (>50 %), mye spirea, bjørk og selje (Figur 16). Teknisk inngrep i form av kulvert under Nedrebøvegen.

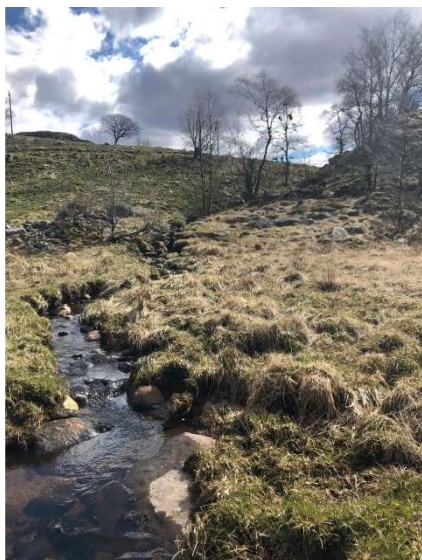
Figur 17. Stasjonen B3 utløpsbekk fra Svartatjødna våren 2021.

I utløpsbekk fra Svartatjødna, stasjon **B3**, er det tatt sparkeprøve. Her er bekkbredden 2 meter. Bunnssubstratet besto i 10% blokk, 70% stein og 20% grus. Vannstrømmen var middels. Ingen funksjonell kantvegetasjon langs bekken.

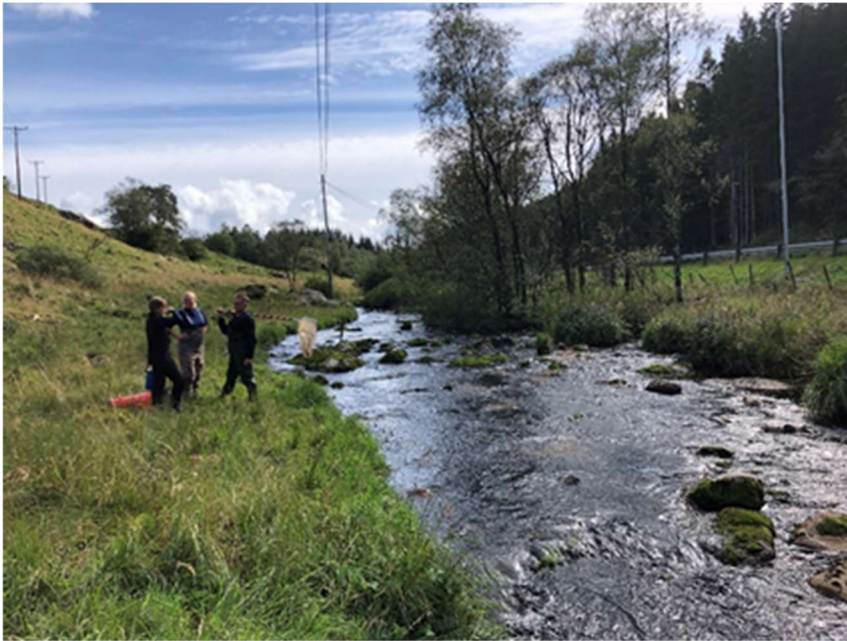
Figur 18. Stasjonen B4A, ved Gautedal bru.

I Figgjo ved Gautedal, oppstrøms bro (**stasjon B4-A**) ble det tatt sparkeprøve høsten 2020 (Figur 18). Elvebredden på stasjonen oppstrøms Gautedal bru, B4-A, er 4-6 meter. Substratet er dominert av store steiner og steinblokker med sand inn mellom steinene. Vannhastigheten er

moderat. Det er delvis kantvegetasjon langs siden mot vegen (Figur 18). Det ble observert 5 små elvemusling i størrelsen 4-6 cm under feltarbeidet høsten 2020.

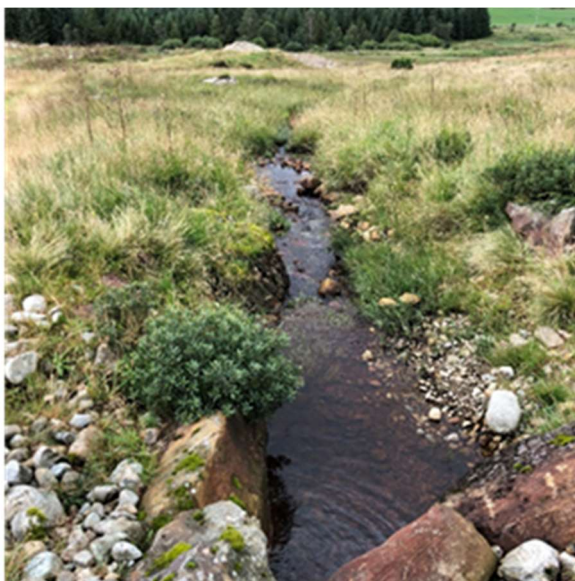
Figur 19. Bunndyrstasjon i Anbjørgbekken (B5)

I Anbjørgbekken (**B5**) ble det tatt sparkeprøve høsten 2020 (Figur 19). Bekken er < 1 meter bred uten kantvegetasjon. Substratet består i grus og stein, der vandyp < 30 cm. Det ble observert jernutfelling.

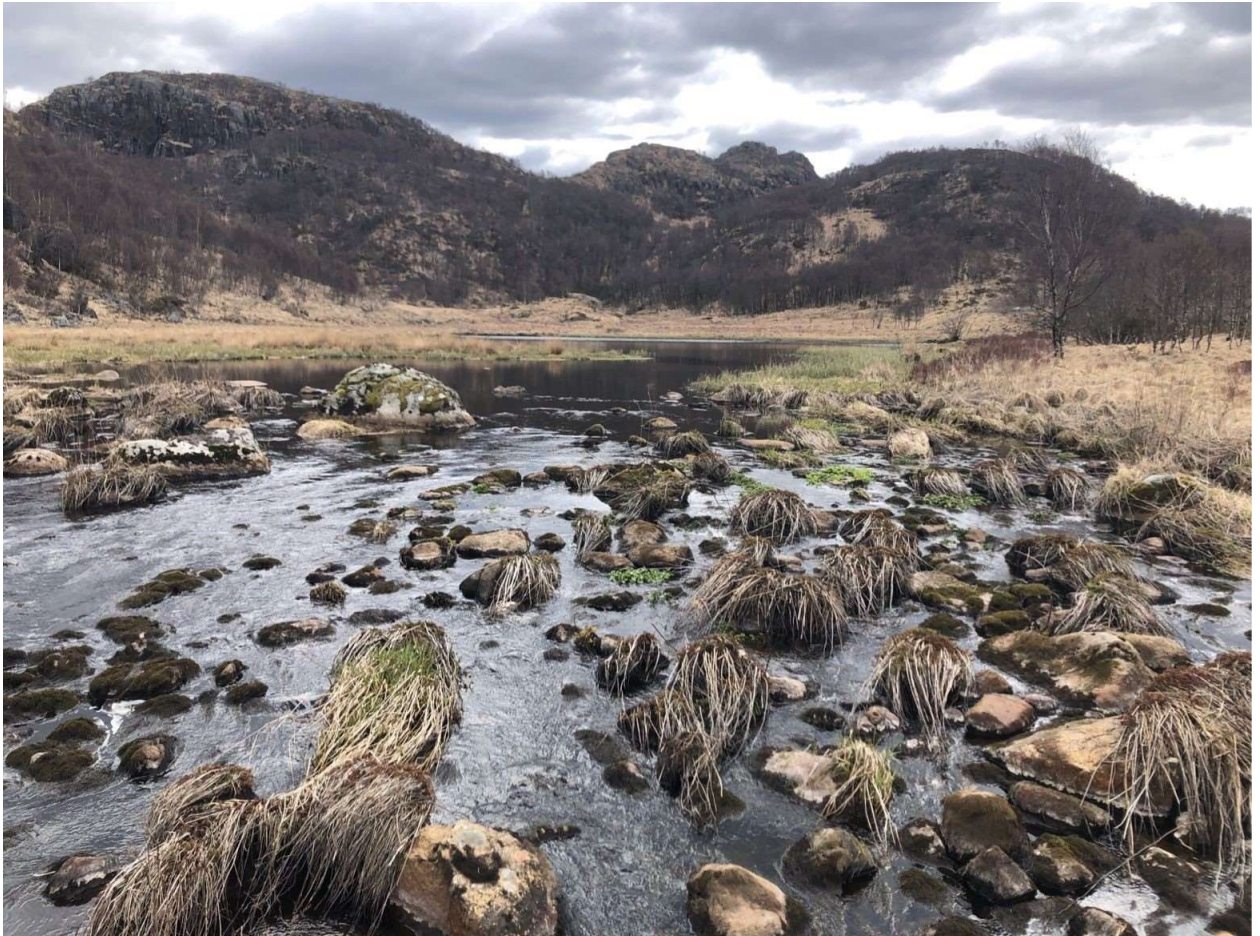
Figur 20. Stasjonen ved arkeologiske utgravinger B6

Stasjon **B6**, Oppsalåna ved rasteplass (arkeologiske utgravinger) ligger nedstrøms tiltaket (Figur 20). Elva her er 5-6 meter bred og går i et lite strykparti. Substratet består av 10 % grus, 80 % stein og 10 % blokk. Prøvedypet var 0,2-0,4 meter. Bekkekanten er delvis tresatt med bjørk og ørevier. Mye elvemose i bekkeløpet. Det var kjørespor over elva.

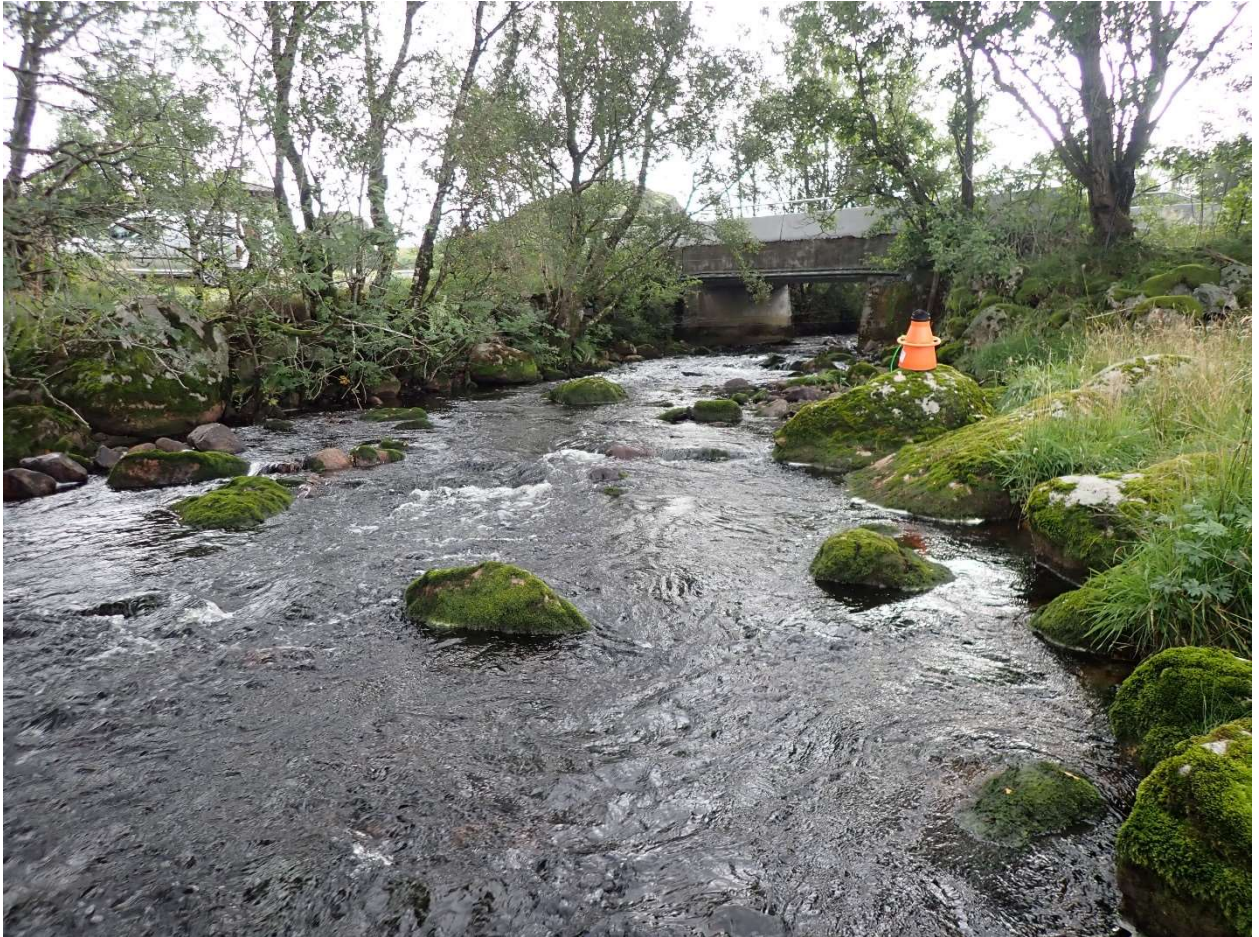
Figur 21. Oppsalåna ved Campingplass før utløp i Husavatnet

Stasjon **B7-A**, Oppsalåna v/campingplass (Figur 21). Bredden på elva var om lag 6-8 meter på stasjonen. Substratet besto i om lag 20 % grus, 60 % stein og 10 % blokk. Vannhastigheten var

moderat. Langs elva er det beitemark og lokalveg, samt (ensidig)kantvegetasjon av bjørk og selje. Det luktet silosaft fra bekken.

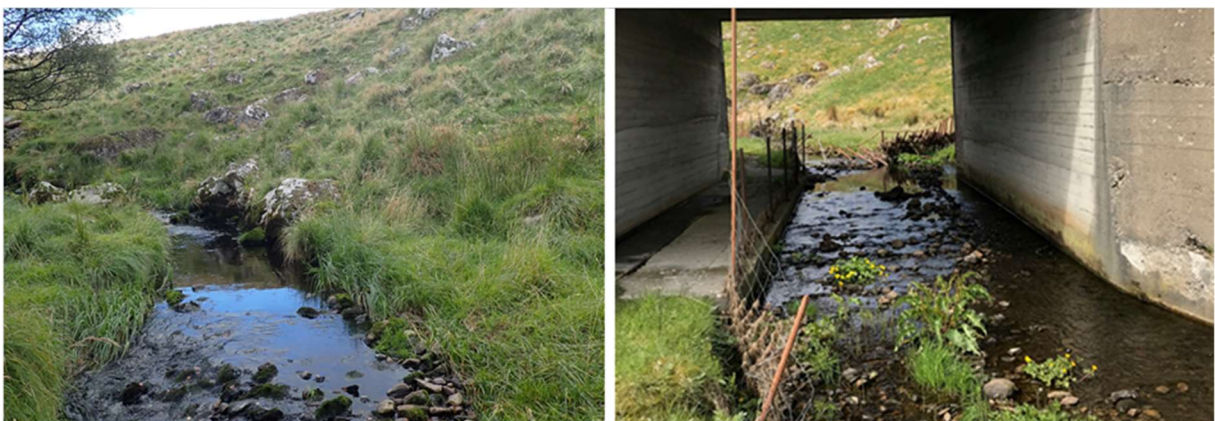
Figur 22. Bekk fra Lauvtjørna

Stasjon **B7-B** bekk fra Lauvtjørna (Figur 22). Stasjonen ligger under eksisterende E39. Bredden på bekken fra Lauvtjørna er om lag 3-5 meter og vannhastigheten er moderat. Grus og stein dominerer substratet. Ingen kantvegetasjon. Det ble påvist relativt høy tetthet av fisk, nesten utelukkende 0+. Bekken går i kulvert under dagens E39 på deler av stasjonen.

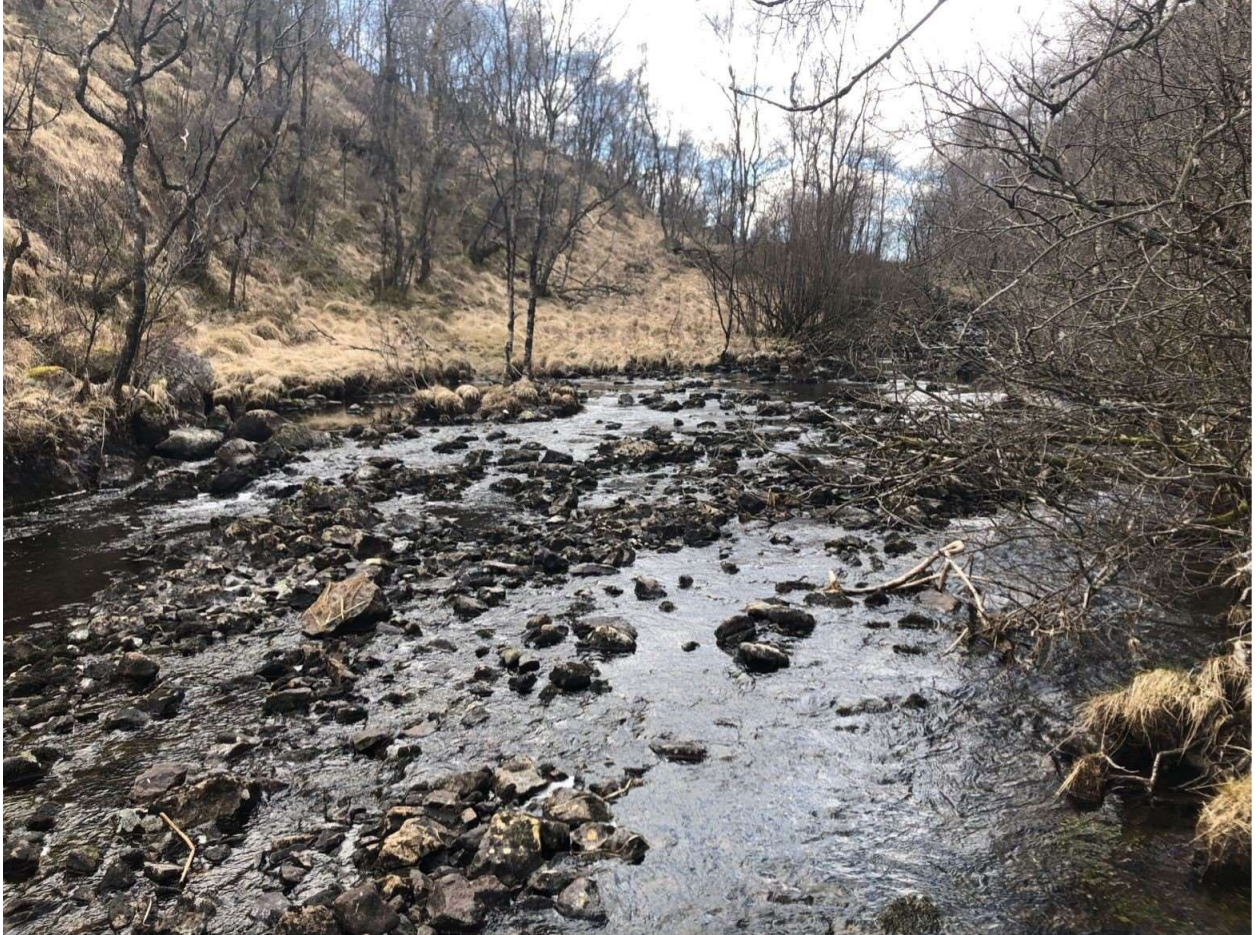
*Figur 23. Stasjonsområdet B8-A, oppstrøms kryssingen*

Stasjon **B8-A** ligger oppstrøms der tiltaket krysser elva. Elveløpet er 6-10 meter bredt på stasjonsområdet. Grus og stein, 20-200 mm, dominerer substratet. Vannhastigheten er moderat. Kantvegetasjonen er oppstykket med bla. bjørk, vier, rogn og pors.

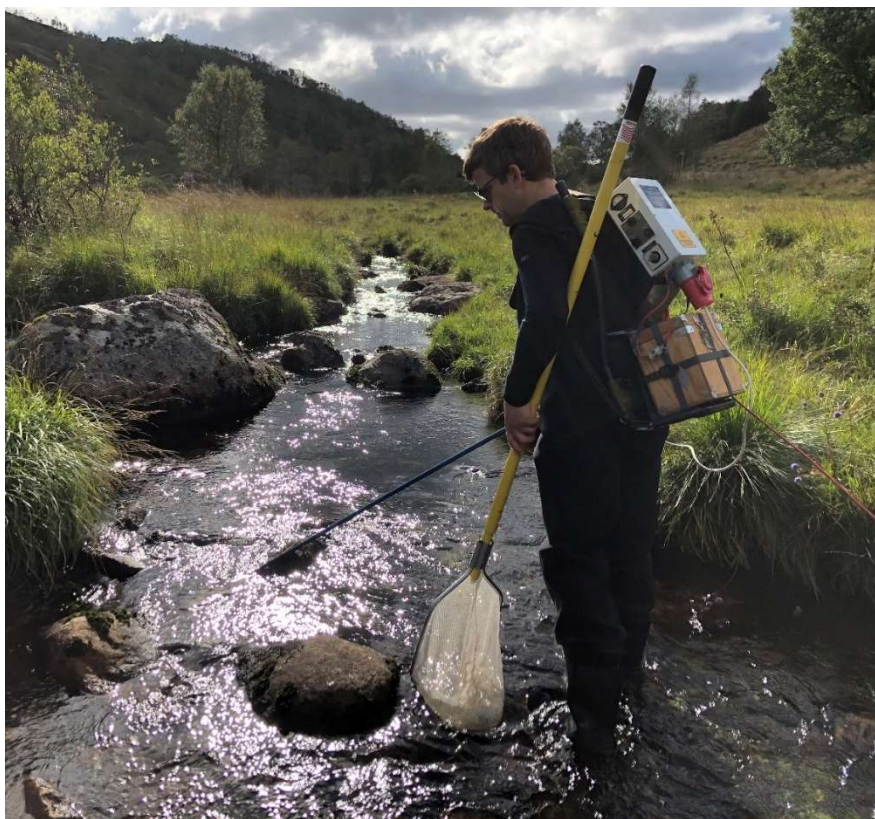
Figur 24. Stasjon B8-B

På stasjon **B8-B** går elva i flere løp på 2-4 meters bredde (Figur 24). Store steiner, steinblokker eller sand dominerer substratet. Vannhastigheten er moderat.

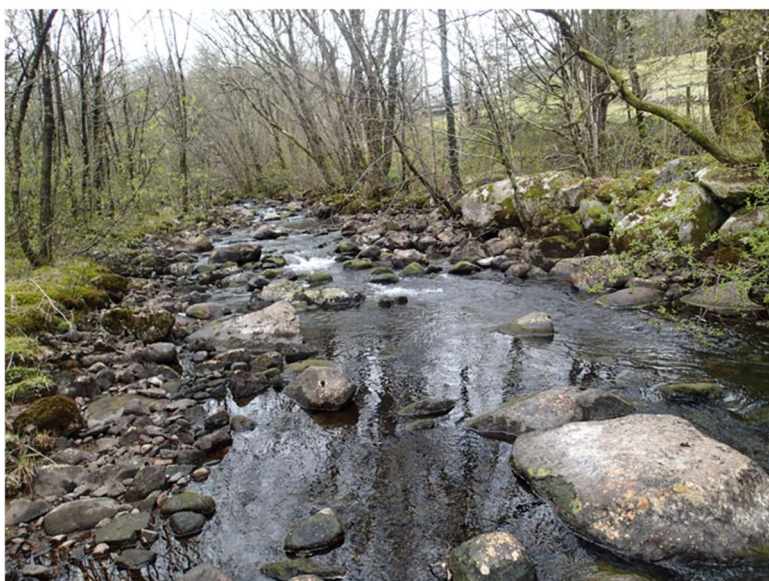
Figur 25. Kjedlandsåna oppstrøms stasjonen

Stasjon **B8-C**, Kjedlandsåna ved utløpet mot Hellesvatnet er 6-10 meter bred. Vannhastigheten på stasjonen er rask  $> 0,7$  m/s. Dominerende substrat er store steiner, steinblokker eller sand; 0,2-20 mm &  $> 200$  mm. Det er skygge på 10-20 % av stasjonen. Bildet i Figur 25 er tatt oppstrøms stasjonen og oppstrøms brua.

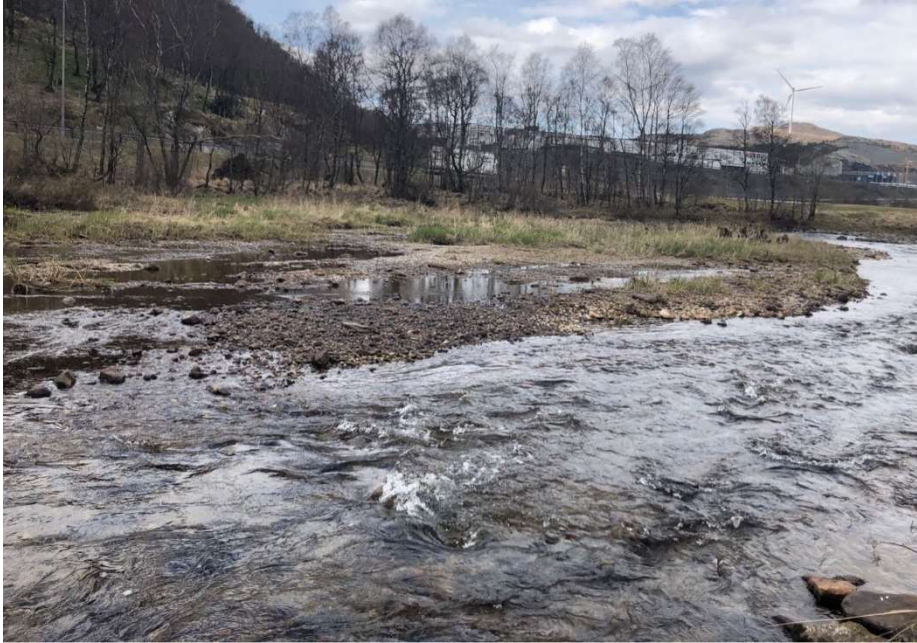
Figur 26. Bunndyrstasjon Auestadåna, B9

**B9** Auestadåna, elveløpet her er bredt > 20 meter. I Auestadåna B9 ble det tatt en sparkeprøve (Figur 26). Stasjonen er på et strykparti av elva og substratet består anslagsvis av 70 % stein og 30% grus. Det var kantvegetasjon hovedsakelig av bjørk på vestsiden.

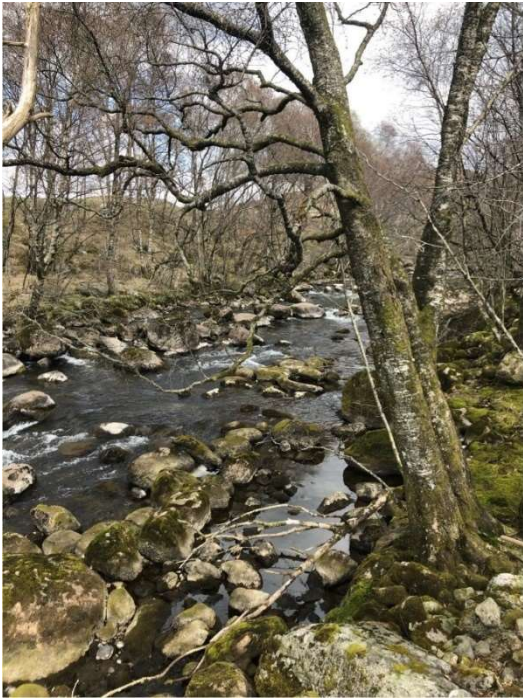
*Figur 27: Bunndyrstasjon i Straumåna, B10*

I Straumåna **B10**, ble det tatt en sparkeprøve. Elvebredden er > 10 meter bred. Substratet var bestående av større steiner og blokk for det meste og er ikke i henhold til kvalitetskrav for sparkeprøver. Strømmen her er sterk, og det blir brått dypt. Det var kantvegetasjon av bjørk og rogn langs elva.

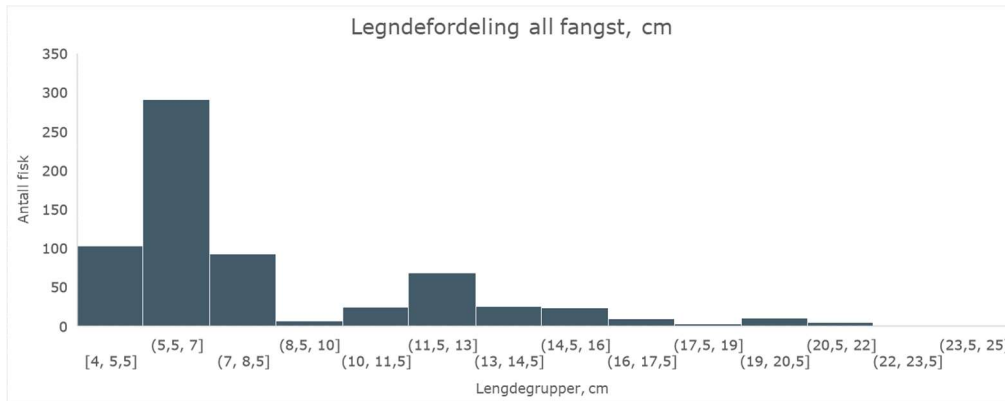
Figur 28. Lengdefordelingen av all fangst på alle stasjoner

Ut fra lengdefordelingen av all fangst (Figur 28) vurderes fisk < 9 cm som 0+, og fisk > 9 cm som eldre enn 0+. På stasjoner hvor fangsten var under 10 fisk ble det ikke estimert tetthet. Tetthetsestimatenes oppgis med ± standard feil (avrundet til nærmeste heltall).
